EL PATRIMONIO HISTÓRICO EN ALBANCHEZ DE MÁGINA: ESTRUCTURAS DE EXPLOTACIONES AGROGANADERAS DEL SIGLO XX

*Miguel Ángel Lagunas Navidad, Francisco Lagunas Navidad
y M^a Loreto Pérez Costillas*

V. ESTRUCTURAS Y PATRONES. REPORTAJE FOTOGRÁFICO.

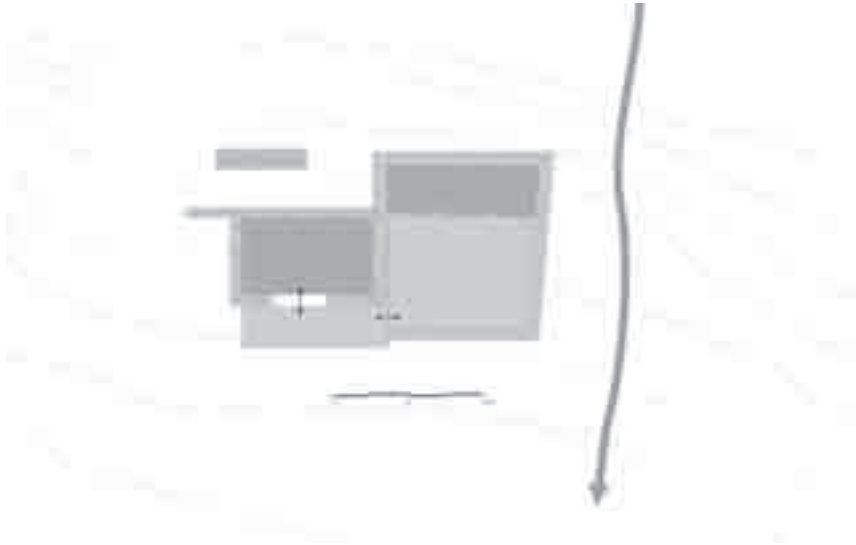
1) Cortijo-Corral ganadero. Puerto de Arriba de Miguel

Cortijo del Puerto de Arriba de Miguel Amando.

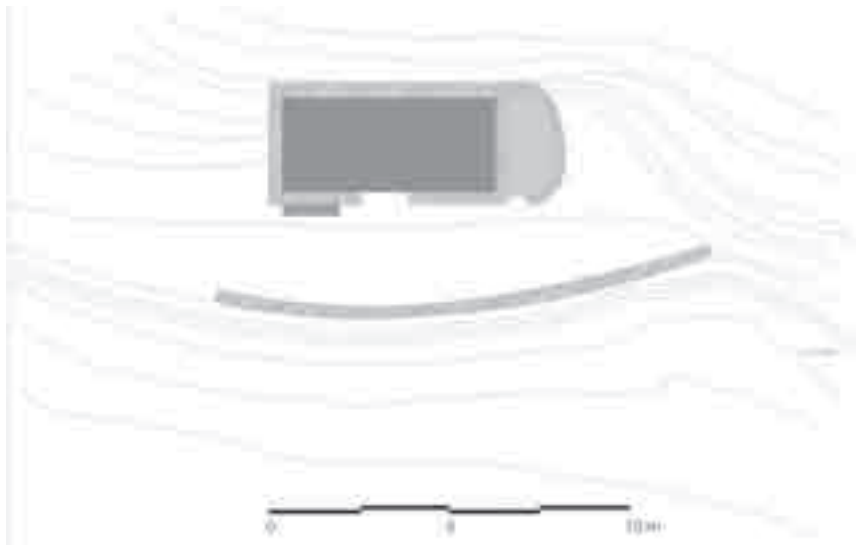
2) Cortijo de Huerta: 2-a- Cortijo del Puerto de Abajo de Miguel Amando.

Cortijo del Puerto de Abajo de Miguel Amando.

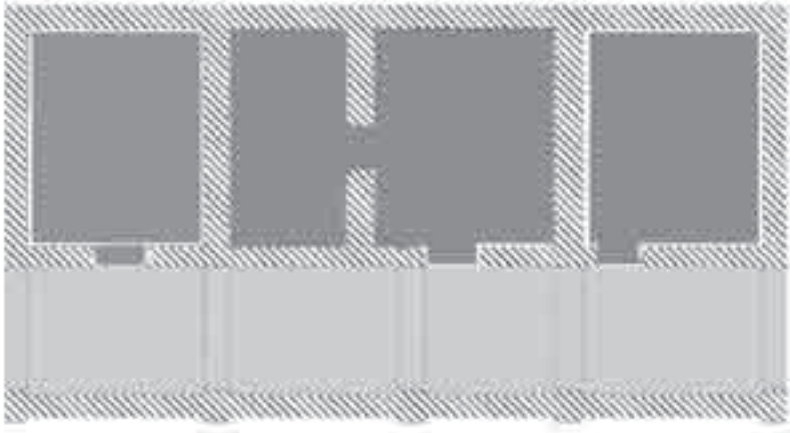
2-b- Cortijo de La Huerta de Gete de Miguel Amando.

Cortijo de la Huerta de Gete de Miguel Amando.

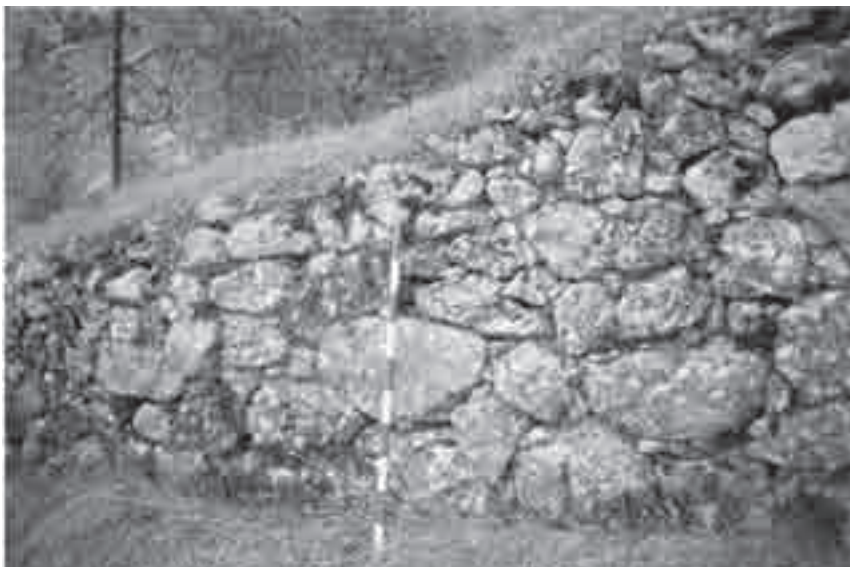
A)-1- Denominación: Muro de Contención u horma exterior junto a camino.

- Medidas: 1 metro de alto, hay tramos que mide hasta 1,20 m. orientada en sentido oeste –este, esta dividida en varios tramos , tiene una longitud de 24 m.
- Finalidad: contención de tierra para el cultivo, sirve a la vez de linde.
- Coordenadas U.T.M. X: 458414,5, Y: 4182899,14 Huso: 30.
Altitud: 910 m.
- Construcción: realizado en piedra seca, mezclada con tierra.
Construida en la primera mitad del siglo XX, con mampuestos de piedra caliza.
Delimita la parcela con el camino.
- Propiedad: Catalina Lagunas Navidad.
- Estado de conservación: bueno.
- Reportaje fotográfico: números 3, 2.

Nº 2. Detalle del muro A-1. Puerto de Abajo de Miguel Amando.

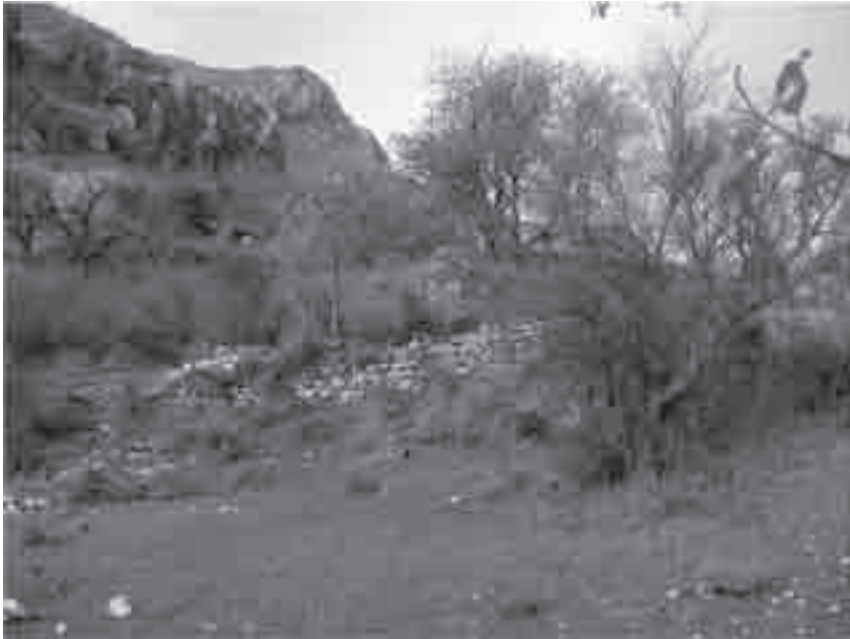
A)-2- Denominación: Muro de Contención Interno.

- Medidas: 1 m de alto, hasta 1,10 m. en un pequeño tramo. Dirección Norte-Sur.
- Finalidad: Contención de tierra para cultivo.
- Coordenadas U.T.M.: X: 458395,76; Y: 4182892, 47. Huso: 30. Altitud: 910 m.
- Construcción: piedra seca, en tramos con tierra mezclada, con mampuestos calizos que en el lugar son muy abundantes.
- Propiedad: Catalina Lagunas Navidad.
- Estado de conservación: semiderruida.
- Reportaje fotográfico: foto nº 4.

Nº 3. Vista del muro A-2. Puerto de Abajo de Miguel Amando.

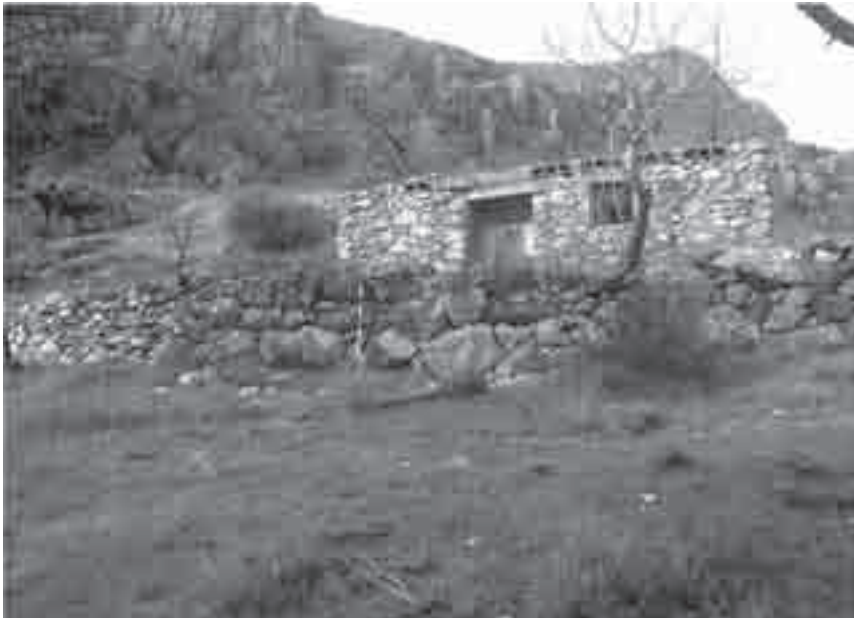
A)-3- Denominación: Cortijo, patín y muro de contención del Puerto de Abajo de Miguel Amando.

- Medidas: 2,50 m. de alto, ancho 3,70 m. y 6,25 m. de largo. Con un patín de 3,25 m. de ancho y 10 m. de largo delimitado por un muro de contención de 1 m. de altura.

- Construcción: Obra realizada con mampuestos calizos de tamaño mediano, unidos con argamasa, buscando la cara exterior en las paredes, ancho de muro: 50 cm. De forma rectangular, con una superficie de 22 metros cuadrados en su interior, tiene una especie de dependencia anexa en la zona norte de unos 6 metros cuadrados. Junto con el patín ocupan un área de 55, 6 metros cuadrados. Rodeando el área, para sombra hay plantados almendros. Con una puerta de acceso de 90 cm. de ancho y un vano de ventilación de 50 cm. colocado a su derecha. Fachada orientada al Este.

- Propiedad: Catalina Lagunas Navidad.
- Estado de conservación: bien consolidado. En la última década del siglo XX se le practicó una reforma, reforzaron los mampuestos calizos con hormigón, se le sustituyó la techumbre con vigas de hormigón y bovedillas, aunque la reforma no esta finalizada, sirvió para detener su destrucción. Como cubierta, antes de teja árabe, actualmente sin acabar. El muro de contención del patín es de mampuestos calizos de piedra unidos con tierra. El patín como pavimento tiene tierra, en su momento apisonada. En el anexo se conserva una pequeña estructura oval, formada por varias hiladas de piedras.
En la parte Este de la finca, junto al cortijo, todavía hoy se puede apreciar la zona dedicada a la siembra de hortalizas y maíz, y árboles frutales que aún hoy queda una higuera.

Nº 4. Vista de A-3. Cortijo, patín y muro de contención. Puerto de Abajo de Miguel Amando.

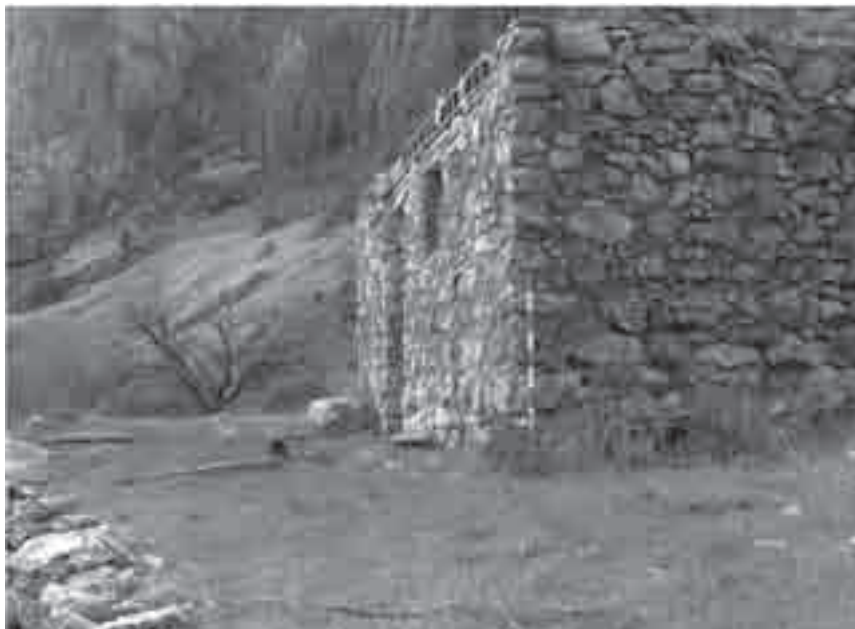
Nº 5. Detalle del cortijo A-3 y patín, lado Norte. Puerto de Abajo de Miguel Amando.

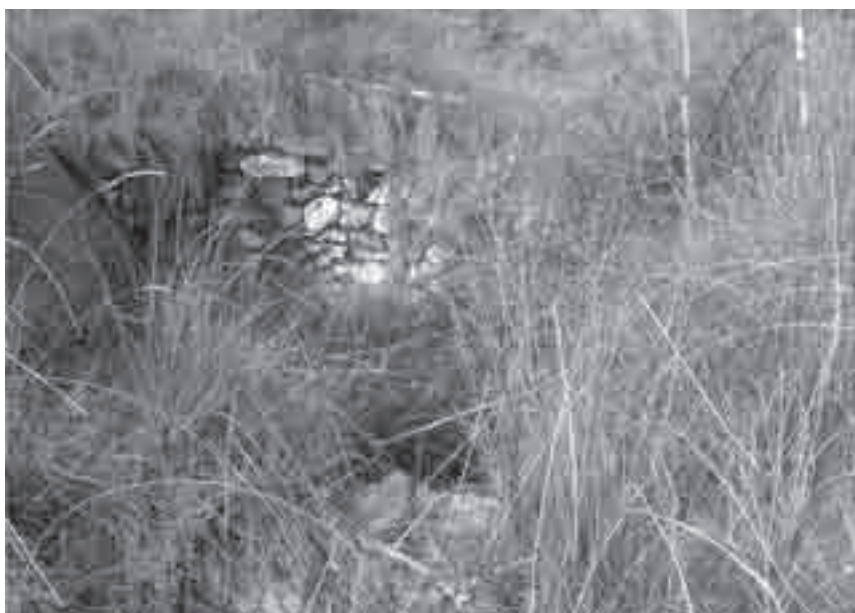
A)-4.- Denominación: Alberca y Nacimiento del Puerto de Abajo de Miguel Amando.

- Medidas: de forma circular, diámetro 2,55 m., profundidad 1,20 sin limpiar, tiene un muro de contención de 1 m. de altura.
- Nacimiento: poza con teja y canalización a la alberca.

- Finalidad: Servía y sirve de depósito de agua para el riego de la finca.
- Coordenadas U.T.M : X: 458333,5; Y: 4182893,74; Huso: 30.
- Construcción: obra realizada con argamasa y mampuestos calizos, enfoscados, con canal de piedra labrada en la alberca para eliminación del excedente de agua entrante.
- Propiedad: Catalina Lagunas Navidad.
- Estado de conservación: bueno, necesitaría una buena limpieza, gran parte de la alberca esta acolmatada . El nacimiento es de poco caudal, pero soporta los veranos más rigurosos y la emanación no ha cesado ni en las más fuertes sequías que se recuerdan en el siglo XX.
- Reportaje fotográfico: Foto número 7.

Nº 6. Vista de A-4. Muro de contención y canal de Alberca. Puerto de Abajo de Miguel Amando.

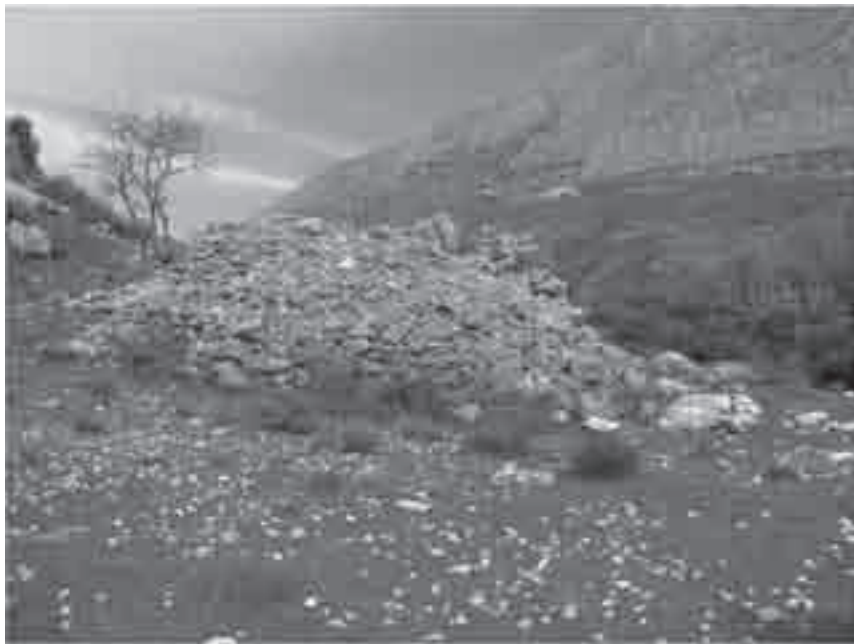
B.-1- Denominación: Majano o Albarrada.

- Medidas: 3 m. de altura, de forma oval con un diámetro máximo de 9 metros. Altitud: 1.100 m.
- Finalidad: Amontonar las piedras que salían de la labranza, apartarlas definitivamente para que no fuesen obstáculos, y a la vez, servían de depósito y cantera para futuras construcciones.
- Coordenadas U.T.M.: X: 457694,33; Y: 4182925,53
- Construcción: es de piedra seca.
- Propiedad: Herederos de Miguel Ogayar Archilla.
- Estado de conservación: En buen estado.

Nº 8. Vista "majano" B-1. Puerto de Arriba de Miguel Amando.

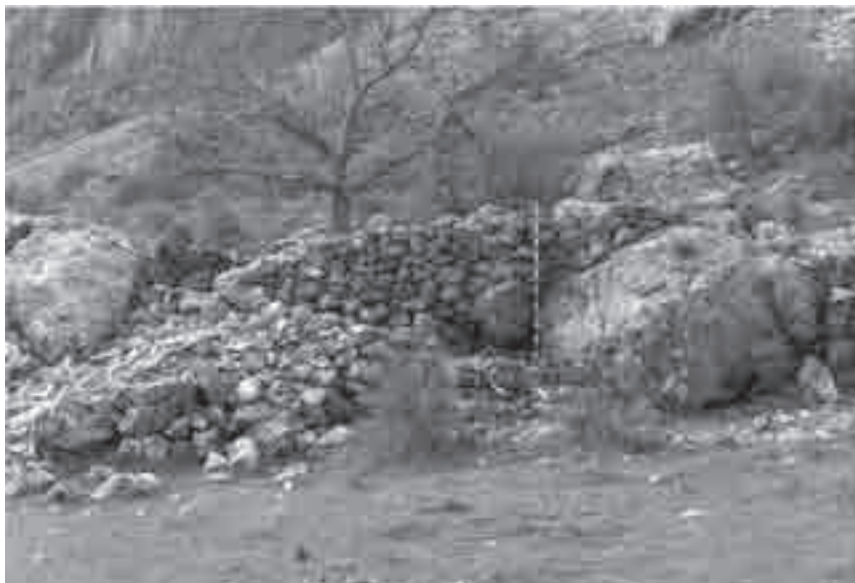
- Reportaje fotográfico: Foto: n° 9
- B- 2- Denominación: Corral de “la noguera”.
- Medidas: identificado en el Catálogo de Piedra Seca como Corral de Amando n° 6. Los muros miden entre 1,10 m. y 2 m. de alto, están adosados a nódulos calizos de gran tamaño; ocupa una superficie aproximada de 32 metros cuadrados. Delimita la zona de cultivo de riego con la falda de La Serrezuela.

- Finalidad: Para encerrar ganado ovino. En el centro hay plantada un nogal para sombra. En ocasiones el dueño sembró tabaco.
 - Coordenadas U.T.M.: X: 457634, 29; Y: 4182917,27

- Construcción: de piedra seca, de mampuestos calizos, el corral es de forma irregular.
 - Propiedad: Herederos de Miguel Ogayar Archilla.
 - Estado de conservación: Semidestruído.

Nº 9. Vista exterior de B-2. Corral de "la noguera". Puerto de Arriba de Miguel Amando.

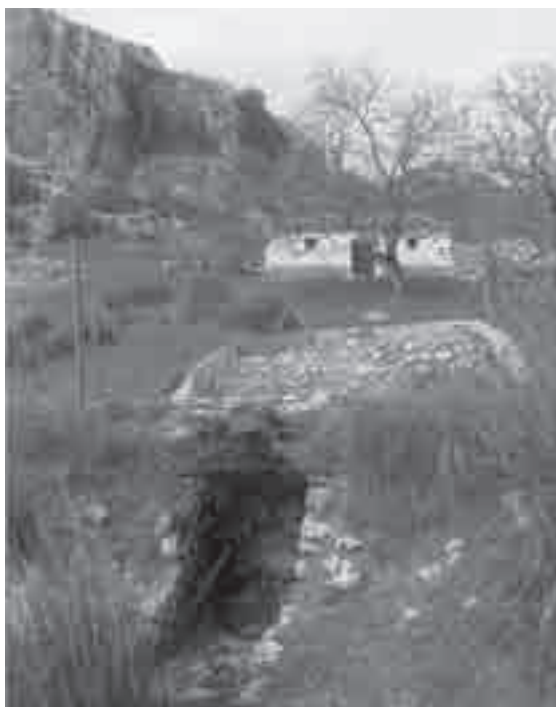
- Reportaje fotográfico: fotos números 10.
- B)-3- Denominación: Alberca del puerto de Arriba de Miguel Amando
- Medidas: de forma circular. Diámetro exterior: 4,30 m. Diámetro interior: 3,70 m., con un pequeño muro de contención semicircular de 50 cm. de alto que abarca la mitad del perímetro.

- Profundidad: 1,50 m.
 - Finalidad: se utilizaba como depósito de agua para cultivo. Desde 1960 se utilizaba simultáneamente también como piscina familiar.

- Coordenadas U.T.M : X: 457656,21; Y: 4182963,34.Huso 30.
 - Construcción: de mampuestos calizos, revocada de hormigón para evitar las filtraciones. Su uso se ha prolongado hasta la actualidad, sólo con fines recreativos. Tiene un canal de piedra labrada para verter el exceso de agua reutilizado de la alberca antigua, y unos pequeños muretes de mampuestos calizos para contener la zona de desagüe.

*Nº 10. Detalle de B-3.
Alberca del Puerto de Arriba de Miguel Amando.*

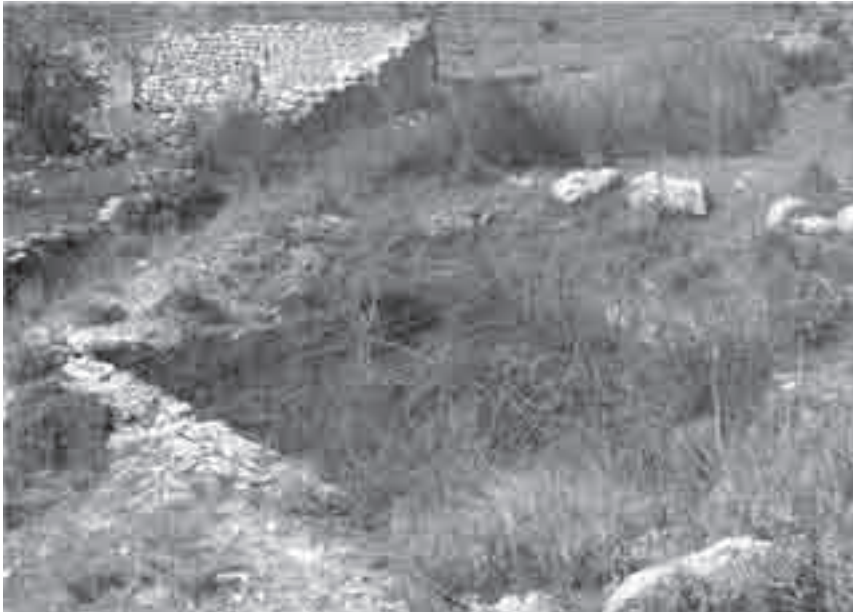
- Propiedad: Herederos de Miguel Ogayar Archilla.
 - Estado de conservación: En perfecto estado.
 - Reportaje fotográfico: fotos números 11.
- B)-4- Denominación: Alberca Vieja del Puerto de Arriba de Miguel Amando.

- Medidas: Ubicada en el margen Norte del Arroyo, junto al cortijo. De forma rectangular, 4 m. por 3,20. Se aprecia un muro de contención en el lado oeste, del que solo se distinguen dos hiladas.

- Finalidad: Sirve de depósito de agua para riego de los terrenos del margen del margen Norte del Arroyo.
- Coordenadas U.T.M. : X: 457640,96 ; Y: 4182973,5 .Huso: 30.
- Construcción: esta realizada con mampuestos calizos con argamasa, debido a su estado de abandono, no se le aprecia en superficie revestimiento.
- Propiedad: Herederos de Miguel Ogayar Archilla.
- Estado de conservación: semidestruída. No se utiliza desde 1.950. Tenía un canal de desagüe de agua sobrante que fue colocado en la alberca nueva en su última remodelación.
- Reportaje fotográfico: fotos núm. 12.

Nº 11. Vista de la Alberca Vieja , B-4. Puerto de Arriba de Miguel Amando.

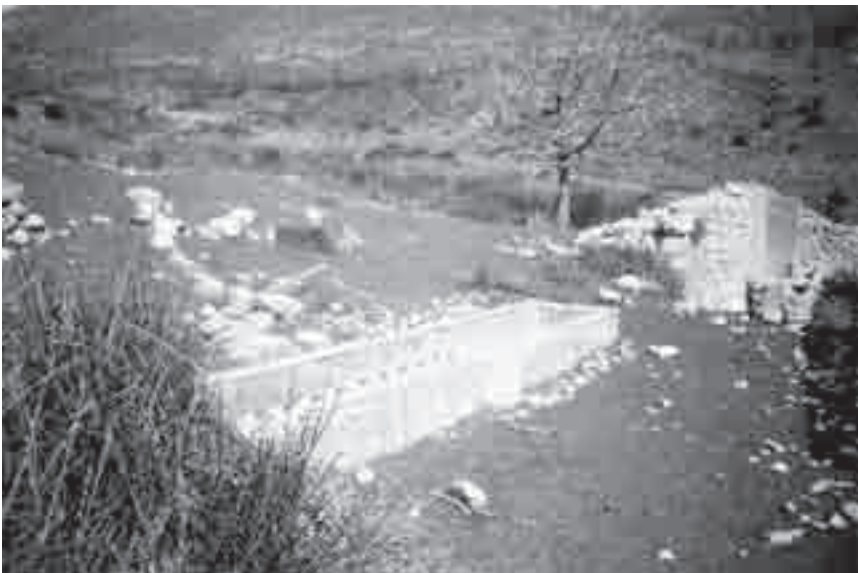
B)-5. Denominación: Pilar Abrevadero del Puerto de Arriba de Miguel Amando.

- Medidas: Es un abrevadero de 5,12 metros de largo, 1 m. de ancho y hasta 50 cm. de alto .Ubicado en la parte Oeste del cortijo, junto al registro que conectaba el abrevadero y el agua con el interior del cortijo para el consumo doméstico. Borde de abrevadero: 10 cm.
- Finalidad: Fuente para uso doméstico, abrevadero para ganado, y depósito para riego de la parte alta de la finca.
- Coordenadas: U.T.M.: X: 457632,7; Y: 4182958, 25. Huso: 30.
- Construcción: Es una obra de ladrillo y hormigón, de factura moderna, paredes revocadas de hormigón.
Propiedad: Herederos de Miguel Ogayar Archilla.
- Estado de conservación: en perfecto estado.
- Reportaje fotográfico: foto 13.

Nº 12. Detalle de Pilar Abrevadero B- 5.Zona Sur. Puerto de Arriba de Miguel Amando.

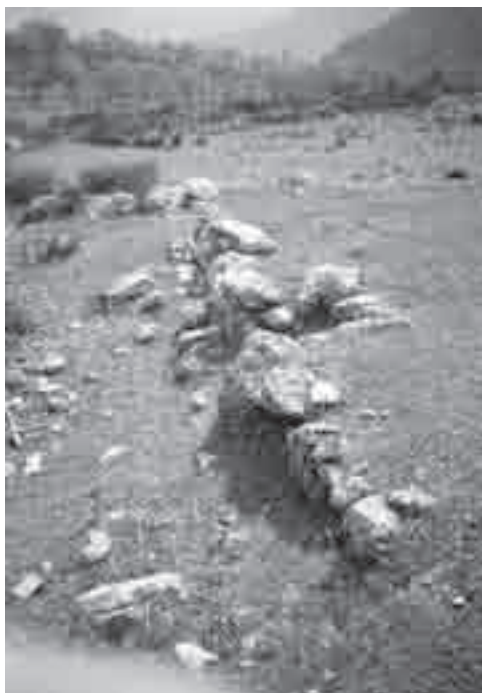
B)-6.- Denominación: Estructura junto a pilar y cortijo. Puerto de arriba de Miguel Amando.

- Medidas: 10,90 m. lado Sur, 11,50 m. parte Oeste, junto al cortijo , que forma la parte Este mide 5,30 m. , justo en el centro se ubica el pilar –abrevadero. Ocupa una superficie de unos 135 metros cuadrados.
- Finalidad: son los restos de un edificio anterior, por sus dimensiones da la impresión que es la zona donde se ubicaba un corral que funcionó en una época anterior al siglo XX. También pueden ser estructuras que formaran parte de un cortijo anterior al existente.
- Coordenadas U.T.M. : X: 457632, 7; Y: 4182958,25. Huso: 30.
- Construcción: Mampuestos calizos de gran tamaño, unidos con tierra.

- Propiedad: Herederos de Miguel Ogayar Archilla.
- Estado de conservación: en vías de desaparición.
- Reportaje fotográfico: foto 14.

*Nº 13. Detalle lado Sur. Estructura B-6.
Puerto de arriba de Miguel Amando.*

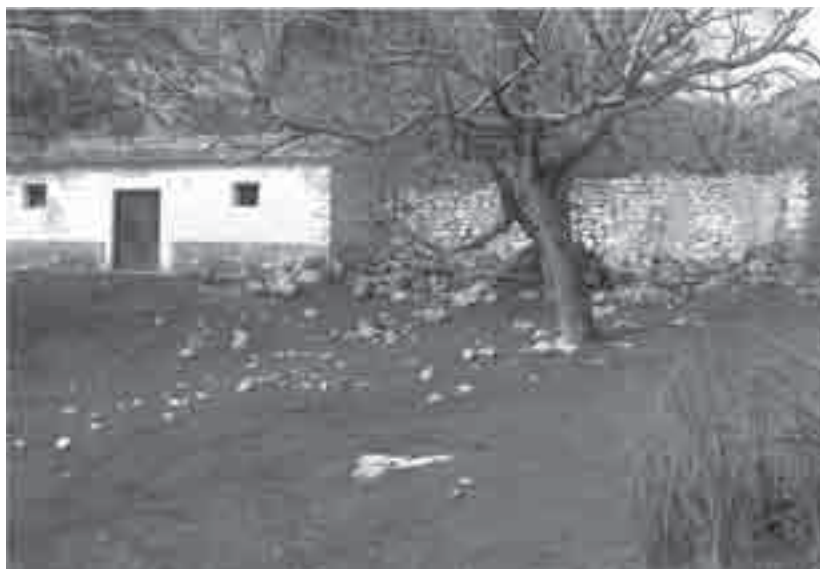
B)-7- Denominación: Cortijo, Corral y Patín del Puerto de Arriba de Miguel Amando.

- B)-7- a. Cortijo.- Medidas y construcción.- Edificación de una nave, de planta rectangular, cubierta de un agua, enfoscada de hormigón y ausencia de tejas. Presenta 8,45 m. de fachada, orientada al Este, 4,73 m. de profundidad, en su interior 40 metros cuadrados útiles. Altura exterior hasta 2,60 m. e interior hasta 3,40, el vano de la puerta de acceso es de 1,15 m orientado hacia el Este, con dos ventanas de pequeñas dimensiones, a modo de saeteras a ambos lados para ventilación. Al exterior en la fachada y en la zona sur, presenta un zócalo de piedra de 75 cm. de altura, fachada enfoscada de hormigón y pintada blanca.

- Coordenadas U.T.M.: X: 457634, 29; Y: 4182964,92. Altitud:1.100 m.
- Propiedad: Herederos de Miguel Ogayar Archilla.
- Estado de conservación: el corral semidestruido, el cortijo en buen estado. A final de la década de los ochenta al cortijo se le realizó una pequeña consolidación en la cubierta, se le añadió tela asfáltica y una nueva capa de hormigón, se reforzaron las paredes y se pavimentó de hormigón gran parte de el patín.
- Reportaje fotográfico: fotos 15 y 16.

*Nº 14. Vista general de B-7. Cortijo, corral y área de descanso
del Puerto de Arriba de Miguel Amando.*

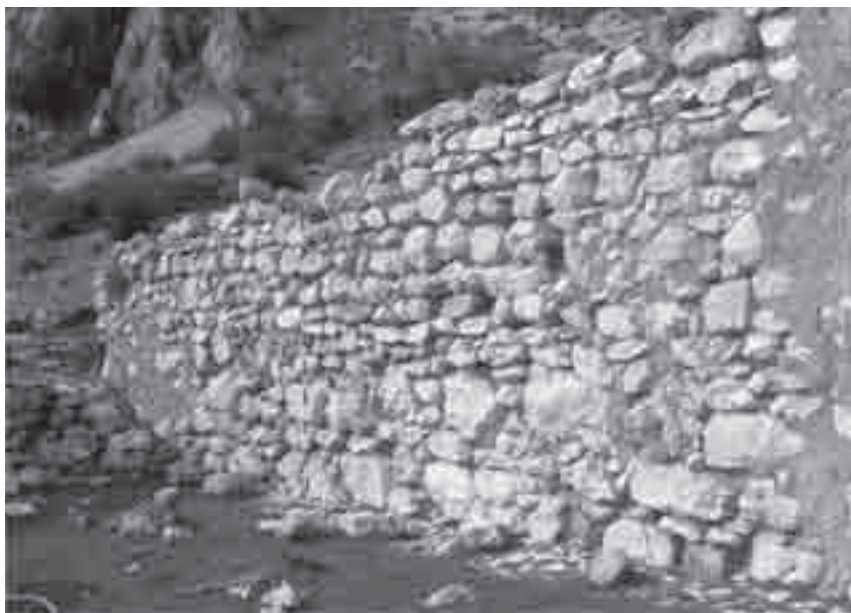
-B)-7- b. Corral.- Medidas y construcción.- unido al cortijo, de forma rectangular con el lado Este más estrecho, para no aproximarse al margen del arroyo. Excepto el muro Este, que esta construido de piedra seca, el resto esta formado por mampuestos calizos unidos por argamasa y yeso, algunos tramos presenta refuerzos de hormigón. El muro Oeste tiene una longitud de 12,10 metros, altura de 0,50 m. a 1,50 m. en el exterior y hasta 2,60 m. en el interior. El muro Norte tiene una longitud de 11,80 m., el muro Sur está formado por una estructura unida al cortijo de 4,10 m. de longitud, con un vano de 80 cm. El muro Este tiene una longitud de 9,10 m.

En su interior tenía una superficie de 35, metros cuadrados dedicada a tinaja “tinao”, con una techumbre cubierta de teja árabe, que descansaba sobre dos pilares centrales, rectangulares, de 50 cm. de base, formados por piedra caliza,

Nº 15. Detalle muro Oeste B-7- Corral del Puerto de Arriba de Miguel Amando.

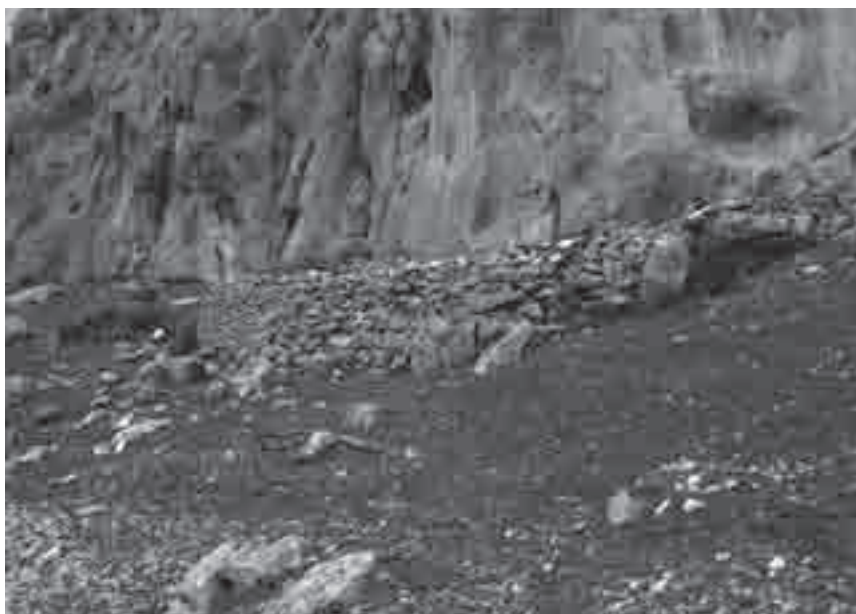
B)-8- Denominación: Corral de la Peña del Horno.

- Medidas: altura de muro en el exterior 1,50 m., hay tramos que en su interior por el desnivel, miden hasta 1,20 m. De forma casi semicircular, mide de longitud 37 m. Tiene una superficie de 150 metros cuadrados.
- Finalidad: encerrar ganado ovino. Hoy día se sigue utilizando.
- Coordenadas U.T.M.: X: 457634, 29 ; Y: 4183221,6, Huso: 30. Altitud: 1.160 m.
- Construcción: de forma semicircular, adosado a una gran pared de falla tectónica del Cerro Aznaitín. De piedra seca con ramaje, con

- Propiedad: Francisco Lagunas Navidad.
- Estado de conservación: bueno.
- Reportaje fotográfico: foto 17.

Nº 16. Vista de B-8- Corral de la Peña del Horno. Puerto de Arriba de Miguel Amando.

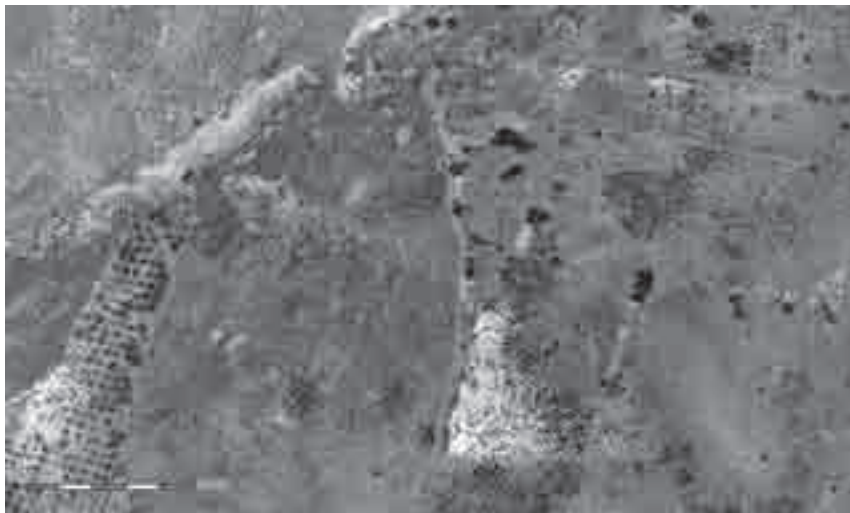
B)-9- Denominación: Linde y albarradas. Puerto de Arriba de Miguel Amando.

- Medidas: Se distribuyen en sentido Oeste-Este de la parcela, dos de ellas miden más de 100 m. de longitud, la albarrada de mayor extensión es la que marca la linde en dirección Norte-Su .La superficie de esta parcela según certificación catastral es de 14,40 hectáreas. La mayor parte del terreno estaba dedicado al cultivo de cereales, el resto a pastos.No debemos olvidar que justo en la linde de esta parcela inicia o termina la Cañada real del Borbote de Albánchez de Mágina.

- Propiedad: Herederos de Miguel Ogayar Archilla.
- Estado de conservación: Semidestruídas..
- Reportaje fotográfico: foto 18.

*Nº 17. Ortofoto digital de Andalucía.1:5000. Detalle de B-9- Linde y albarradas.
Puerto de Arriba de Miguel Amando.*

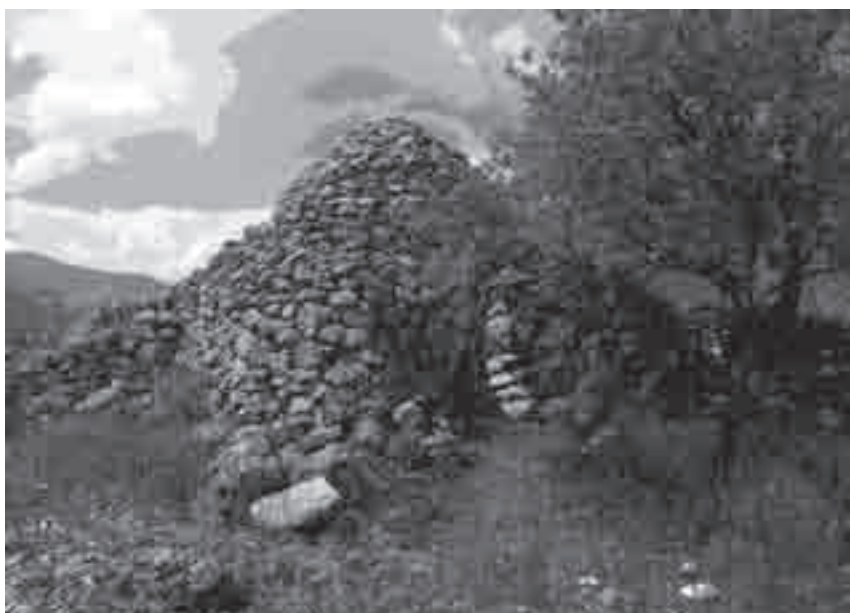
C)- 1- Denominación: Caracol de La Loma de Miguel Amando.

- Medidas: A este tipo de construcción en Albánchez se le denomina “caracol”, se le diferencia de las “chozas” por tener la cubierta de piedra.

De forma troncocónica, base circular con diámetro interior de 2,60 metros. Su constructor resolvió, de forma magistral la construcción de la “falsa bóveda” por aproximación de hilada, realizada por mampuestos calizos de tamaño medio numerosos en la zona. Altura en el interior hasta el centro de la bóveda 3,30 m. Junto con la albarrada ocupa una superficie de más de 16 metros cuadrados.

Nº 18. Vista general de C-1- Caracol de La Loma de Miguel Amando.

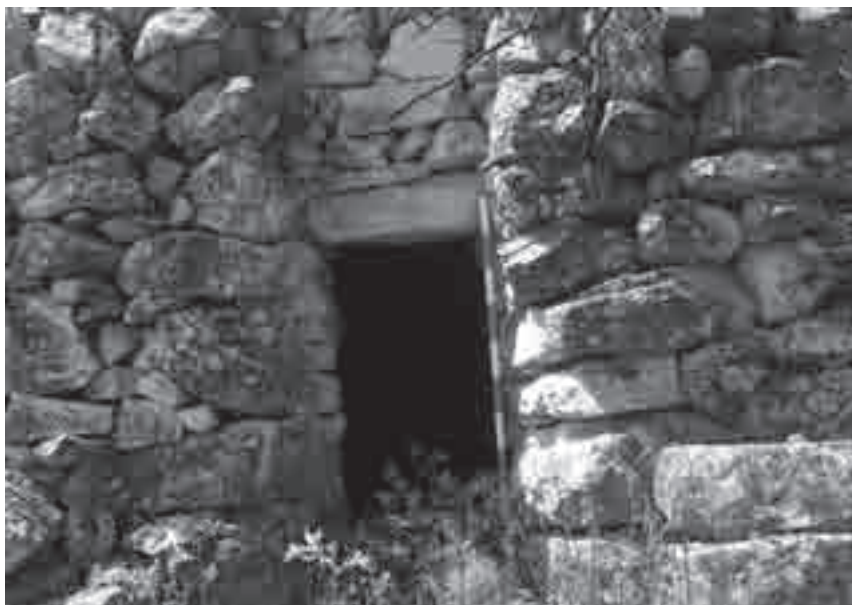
Puerta de acceso altura: 80 cm, en el interior mide 90 cm. ancho: 0,55 cm.

Una piedra de gran tamaño remata el vano de acceso, a modo de dintel. Ancho de estructura de acceso: 1,10 m.

Nº 19. Detalle del acceso C-1- Caracol de la Loma de Miguel Amando.

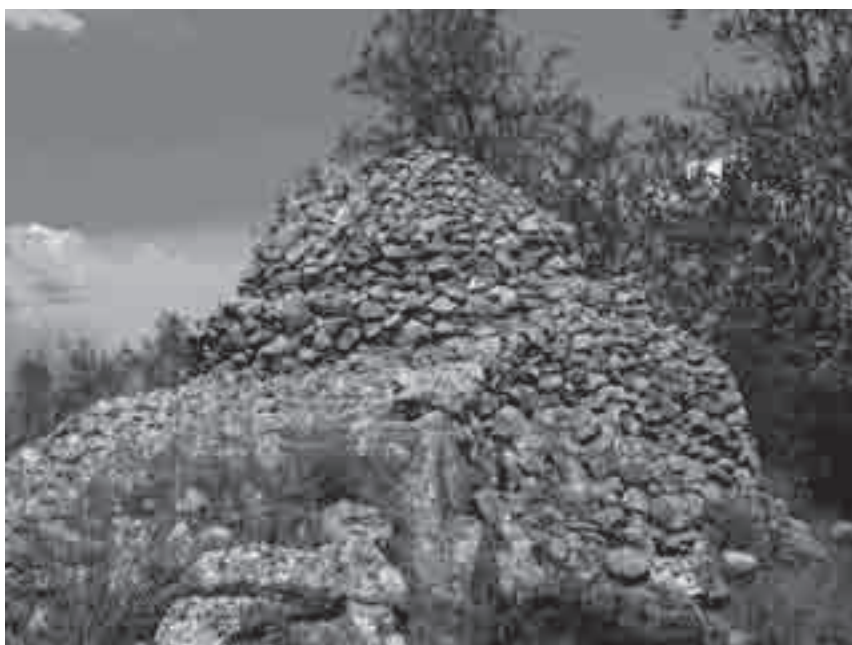
Al centro se le adosa otro cuerpo al exterior a modo de contrafuerte y muro de contención, que perfectamente se distingue en el acceso.

Nº 20. Lado exterior C-1- Caracol de la Loma de Miguel Amando.

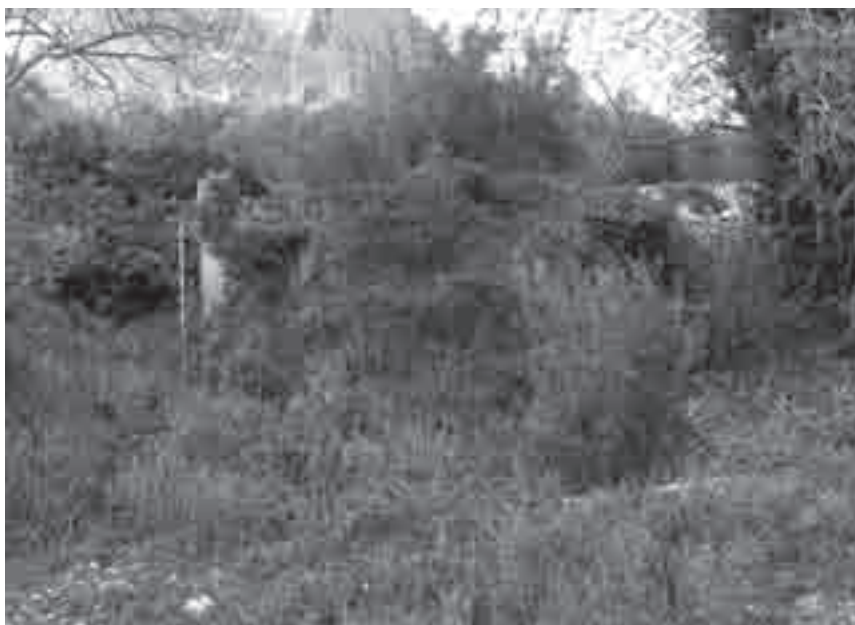
D)-1- Denominación: Cortijo de Gete de Miguel Amando.

- Medidas: Edificio de una planta, con 4 dependencias (Sala de Estar, Cuadra, Dormitorio-almacén y Corral) y un patín con un emparrado para sombra. Fachada de 16 m., 4,70 m. de profundidad. Para su construcción se salvó un pequeño desnivel, quedando el lado Oeste adosado al terreno, en esa zona el muro mide de 1,40 a 1,50 m. de alto.

El cortijo y el área del patín esta invadido por la vegetación silvestre. En su época fue un gran cortijo de huerta.

Nº 22. Vista general de D-1- Cortijo de la Huerta de Gete de Miguel Amando.

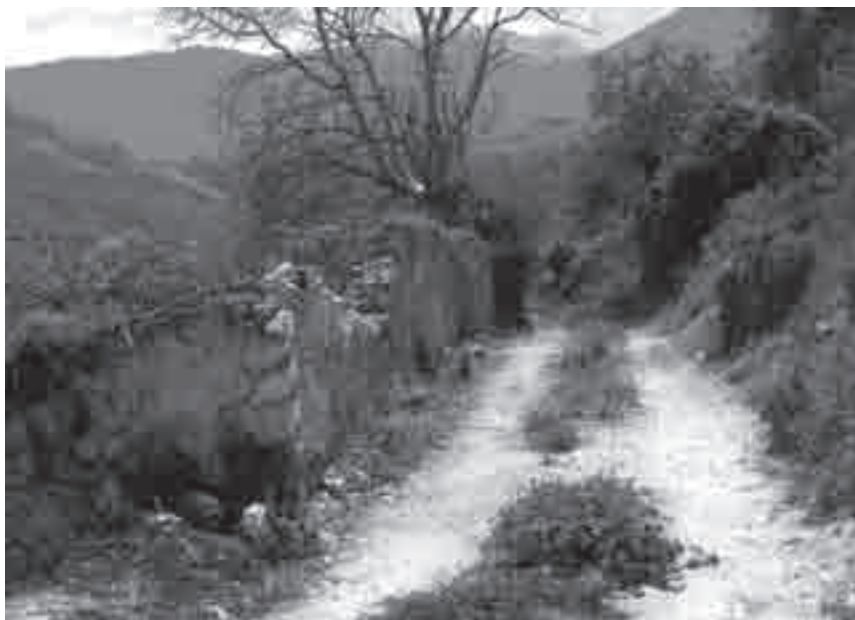
Cuadra.- Ubicada en el extremo Norte, al exterior la dependencia mide 4,70 m. de profundidad y una anchura de 4,15 m. Con puerta de acceso de 90 cm. de ancho, justo en la entrada y separados unos 40 cm. del muro de la fachada se alzaban dos pesebres. Suelo empedrado. Pared enfoscada de yeso y pintada de cal.

Nº 23. Detalle cara Norte y Oeste de D-1- Cortijo de Gete de Miguel Amando
