RESTAURACIÓN DEL COMPLEJO GANADERO DE “LAS COVATILLAS”

Esteban Justicia Diaz

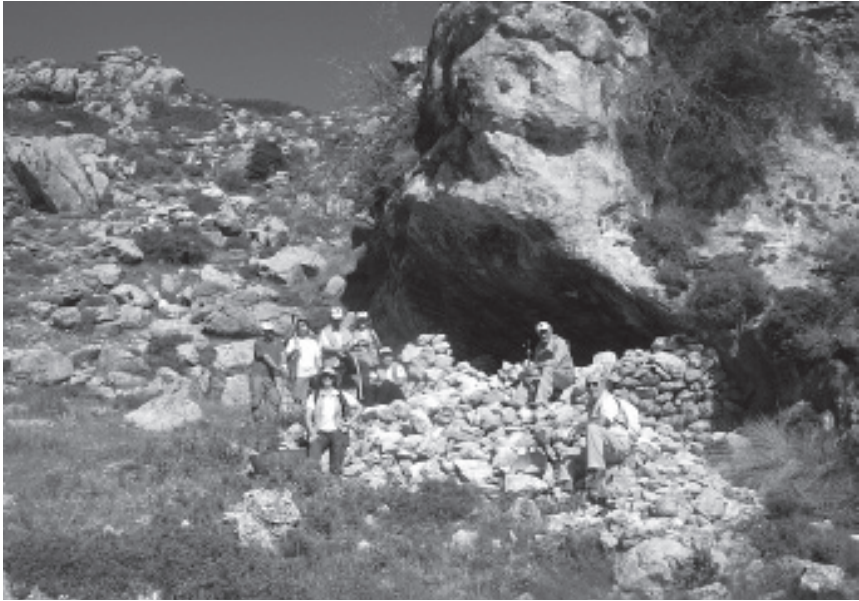
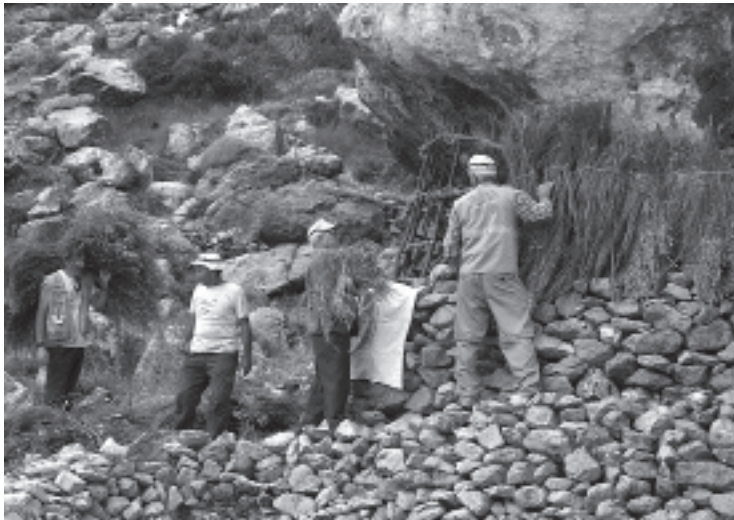
Alberga un antiguo complejo ganadero, construido en piedra seca, formado por 2 ranchos o chozos ubicados al norte del complejo, al abrigo

de una gran roca y aprovechando una oquedad de esta, y de 3 corrales bien diferenciados, uno al Sur de las chozas y que las incluye en su recinto, otro al Este del anterior y separado por una tapia común y el último un poco separado de los anteriores y ubicado al Noreste.

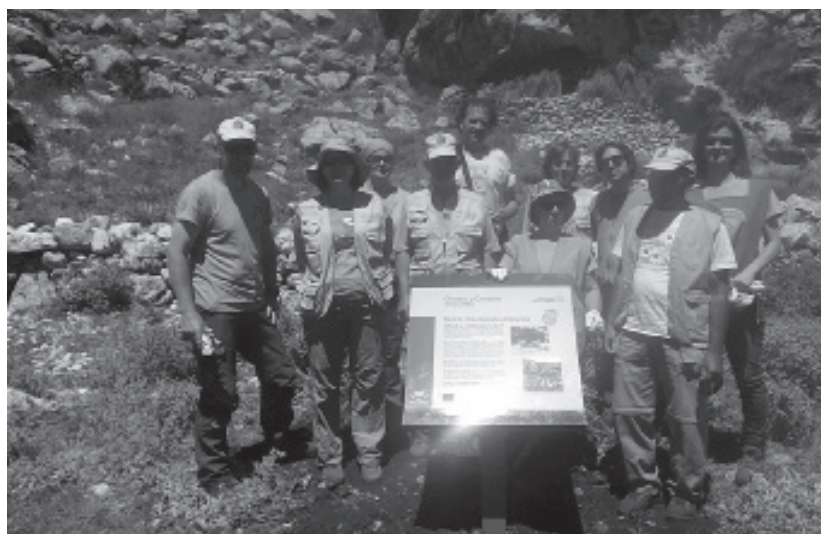
Posteriormente en mayo de 2015 la Asociación ha instalado un panel interpretativo de este tipo de construcciones junto al conjunto, en el camino de Pico Mágina, con lo que la instalación queda completa para su uso formativo para todos aquellos visitantes de las zonas altas de este espacio natural.

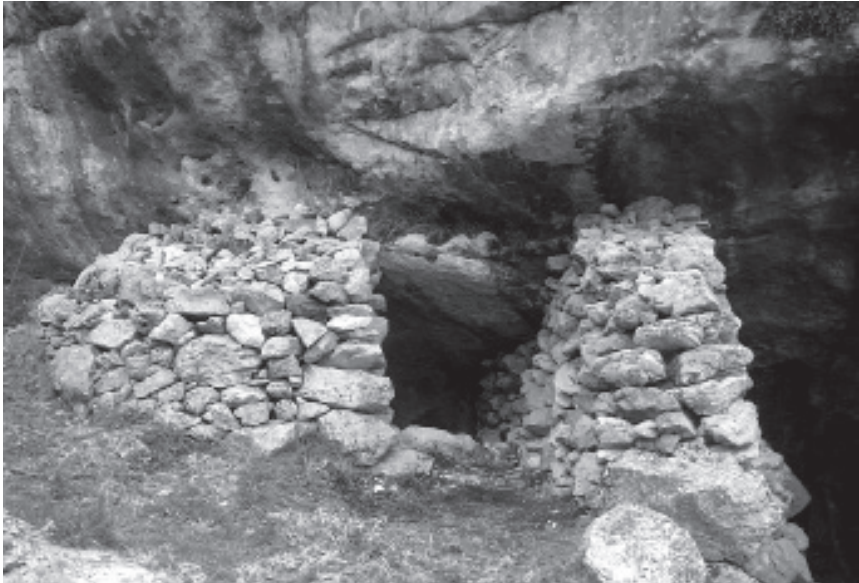
Rancho 1. Vista ya restaurado.

Se trata de un pequeño habitáculo de 2,5 metros de largo, 1,50 metros de ancho y 1,40 metros de altura máxima. Ubicado al Norte del complejo y al Oeste del chozo n°2, es de forma más o menos triangular, diáfana en su interior y formada por la oquedad de la roca que forma sus caras Norte y Oeste, un muro de piedra seca al Oeste, que tapa totalmente este flanco y lo separa del chozo n°2 y otro muro de piedra al Sur que cierra totalmente este flanco donde se sitúa la entrada de 0,90 metros de anchura.

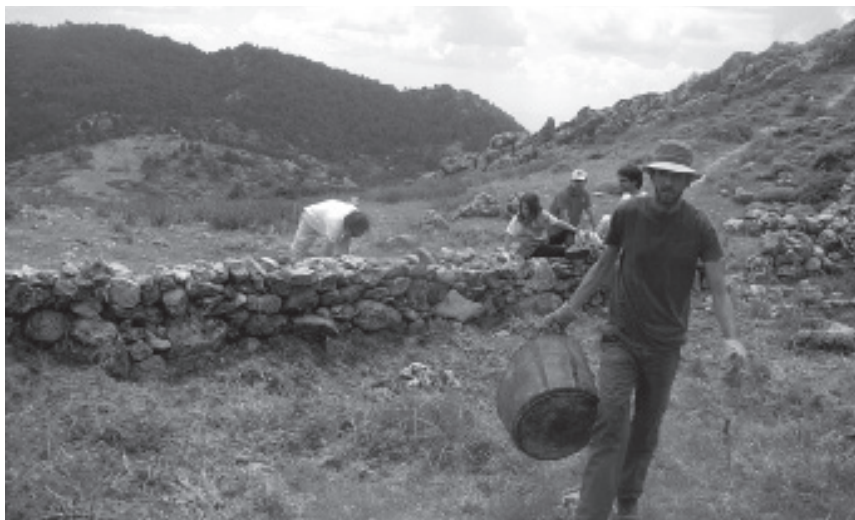
Corral nº1:

Ocupa una superficie aproximada de 358 metros cuadrados. Es de forma irregular aprovechando una depresión del terreno flanqueada por la gran roca donde se ubican los chozos en el lado Norte y otro conjunto de rocas en el lado Oeste, se delimita con la construcción de un muro de poca altura construido en piedra seca en su lado Sur de 1 metro de ancho, donde se ubica una entrada de 0'70 metros de anchura, y otro muro al Este de 0,90 metros de ancho que lo separa del corral nº2. Todo el perímetro, de un total de 82 metros de longitud, formado por estos muros y las rocas del lado Oeste, se culminarían con vegetación espinosa recogida en el entorno para impedir que el ganado pudiese saltar del interior del recinto.

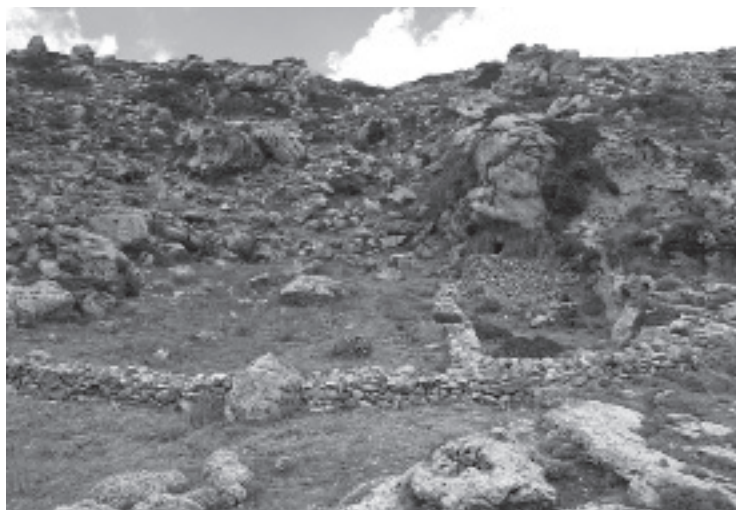
Corral n°2:

Ocupa una superficie de unos 84 metros cuadrados. Es de forma rectangular aprovechando una depresión del terreno flanqueada por la gran roca donde se ubican los chozos en el lado Norte y otro conjunto de rocas en el lado Este y donde se ubica la entrada, se delimita con la construcción de un muro de poca altura construido en piedra seca en su lado Sur de 1 metro de ancho y otro muro al Oeste de 0,90 metros de ancho que comparte con el corral n°1 donde se ubica un paso que comunica ambos de 0'80 metros de ancho. Todo el perímetro, de un total de 41 metros, está formado por estos muros y las rocas del lado Este, se culminarían con vegetación espinosa recogida en el entorno para impedir que el ganado pudiese saltar del interior del recinto.
