IDENTIFICACIÓN DE LA CONSTRUCCIÓN DE PIEDRA SECA, N° 49

Denominación: "Corral del Cantalar"

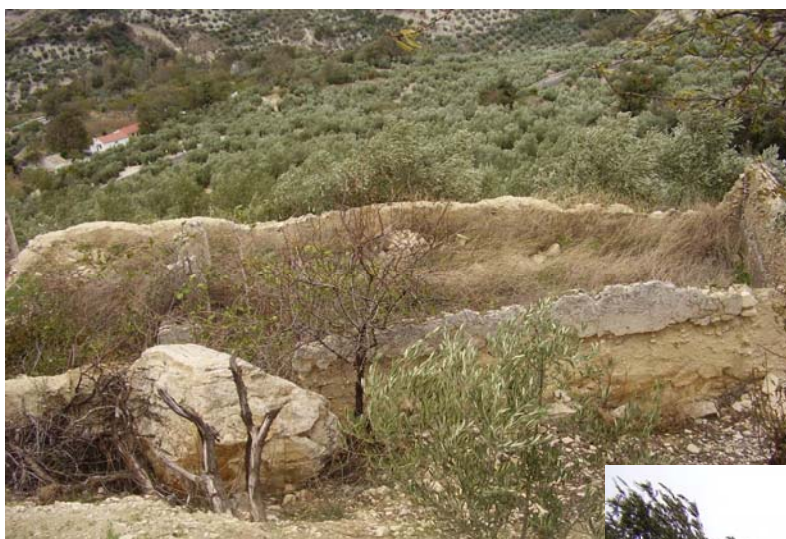
Foto 1. Vista del corral.

Descripción: Corral de uso ganadero, actualmente abandonado, se encuentra casi en ruinas, en su interior se observa una tinada realizada de piedra con argamasa. Por el tipo de muro que presente se deduce que sufrió varias modificaciones mezclándose paredes con la base de piedra seca y posteriormente recrecidas con tapial (pared Norte y Este) y otras recrecidas con piedra y argamasa de barro (Paredes Oeste y Sur). Presenta una puerta de entrada a su lado Sur.

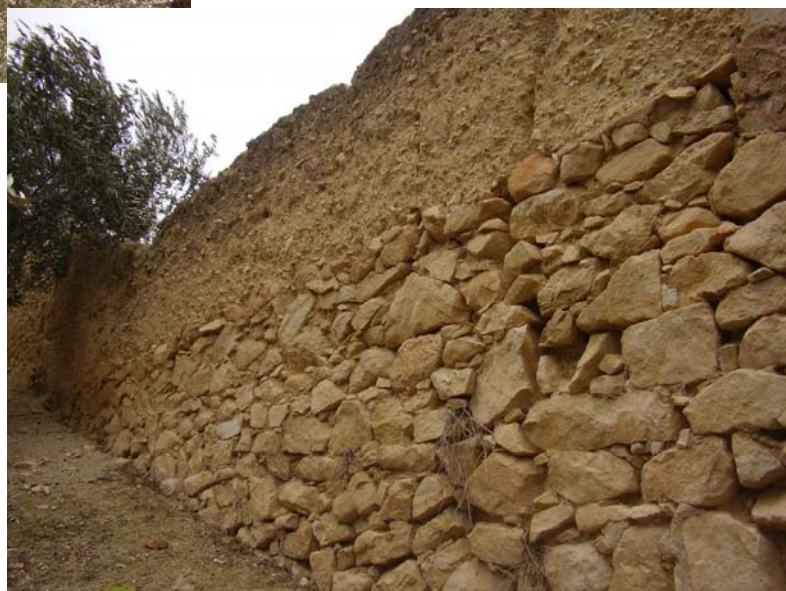
Foto 2. Vista de la pared Norte.

Materiales: Construido con mampuestos calizos recogidos del entorno y posteriormente recrecido con tapial en la zona Norte y Este y con piedra y barro en el resto.
