## IDENTIFICACIÓN DE LA CONSTRUCCIÓN DE PIEDRA SECA, N° 30

**Denominación:** "Corrales del Tío Pelijas"

**Paraje:** El Tobazo – Eruelas.

**Población:** Albánchez de Mágina.

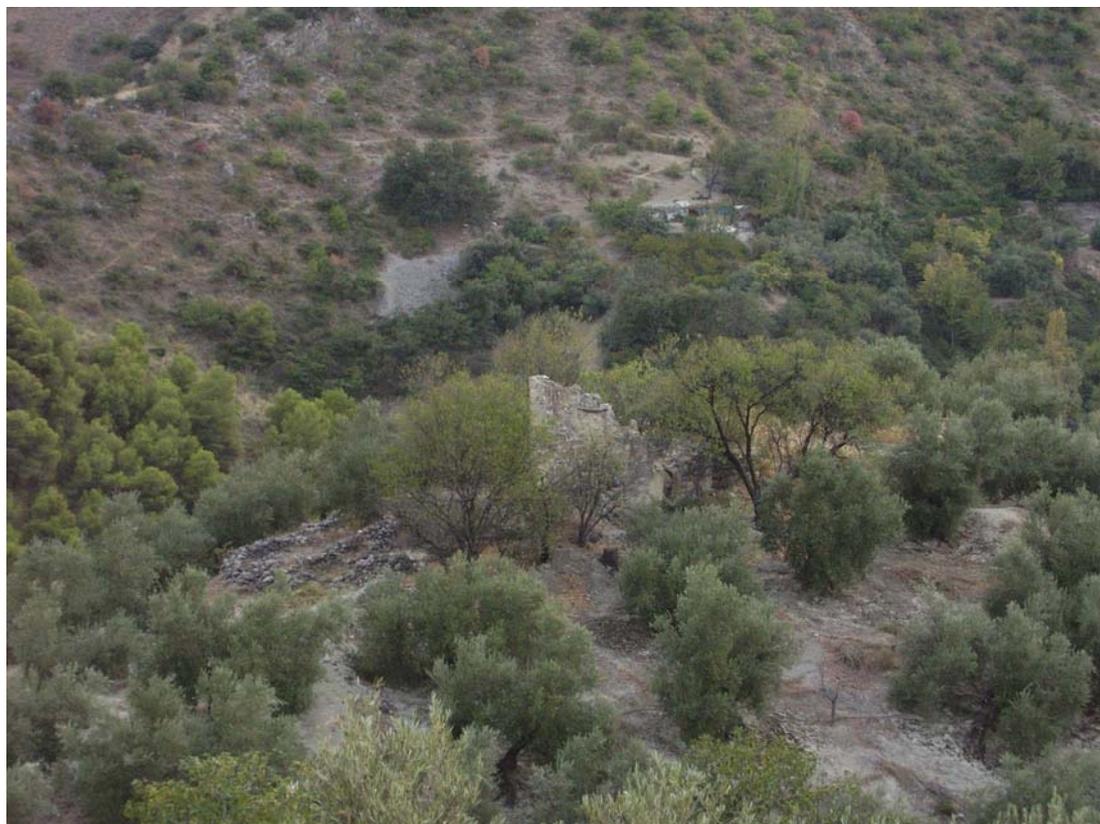
Foto 1: Vista del conjunto.

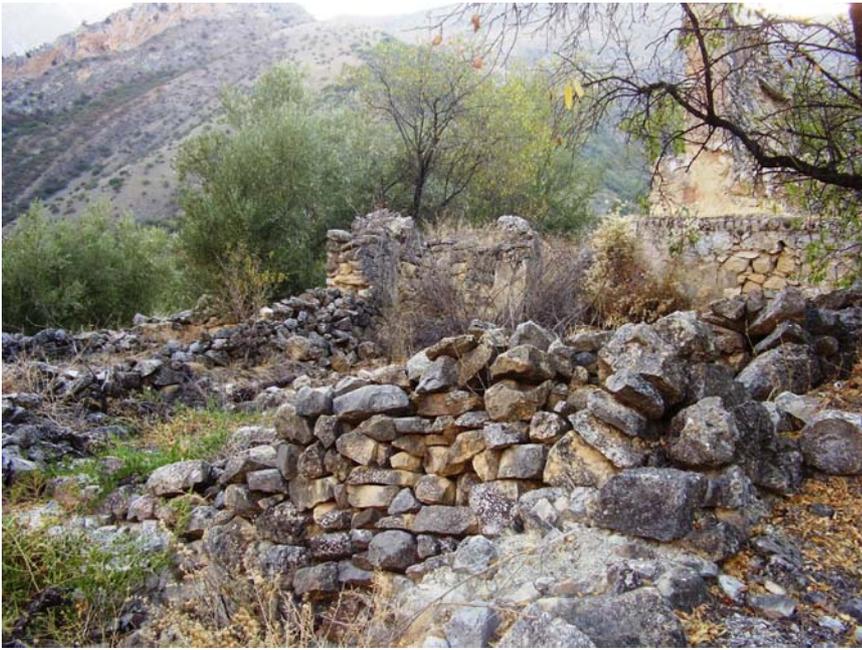
Foto 2. **Vista de los corrales.**

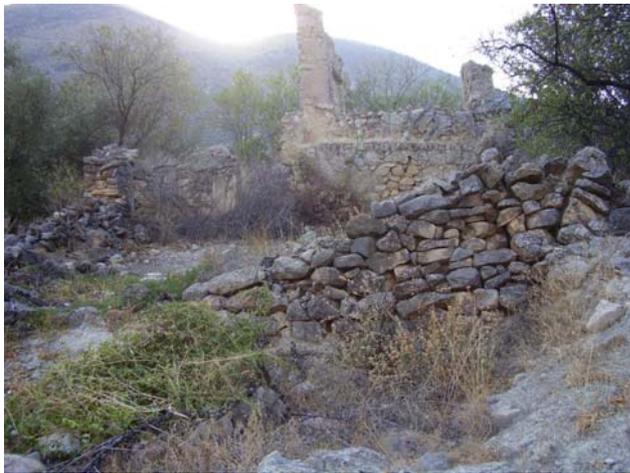
**Medidas corral 1: Forma:** Cuadrado. **Superficie útil:** 47'6m<sup>2</sup> **Perímetro:** 27'6m.

**Dimensiones:** Ancho del muro 0'90m., altura máxima actual 1'20m.

Foto 3. Corral 1, al fondo se haya otro corral realizado en piedra y barro y detrás, el cortijo.

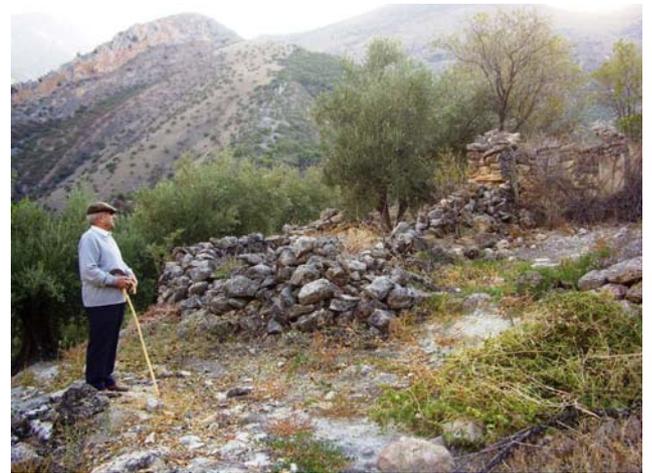
**Medidas corral 2: Forma:** Cuadrilátero irregular. **Superficie útil:** 26'5m<sup>2</sup> **Perímetro:** 22'7m. **Dimensiones:** Ancho del muro 0'90m., Altura máxima actual 1'20m.

Foto 4. Corral 2, a la derecha el otro.

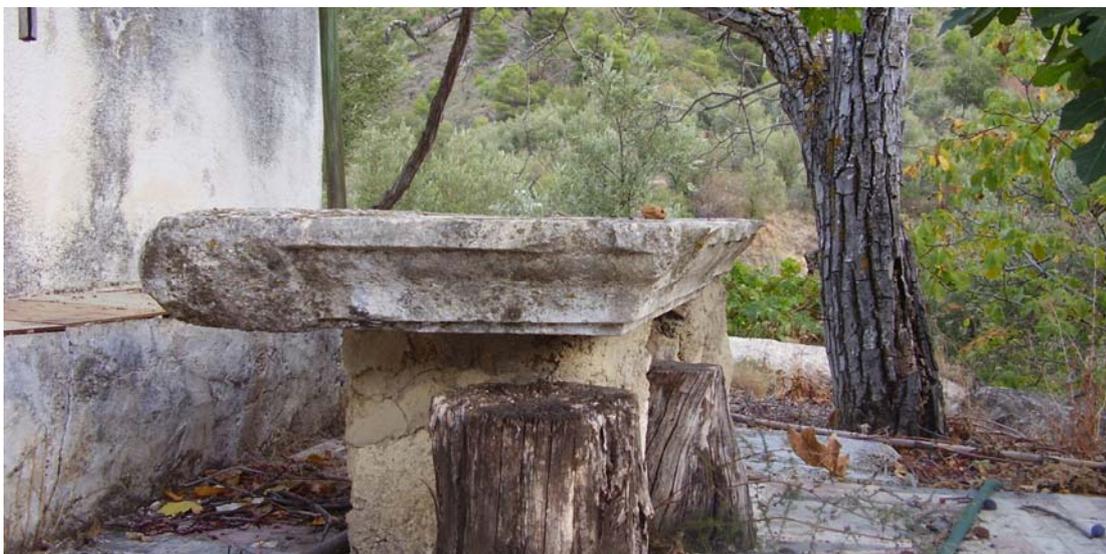
**Citas históricas:** No se han hallado. Aunque se observan restos de un posible asentamiento romano. En las inmediaciones se han hallado 2 piedras labradas, de las que se adjunta foto.

Foto 5. **Piedras talladas halladas en las proximidades.**
