## IDENTIFICACIÓN DE LA CONSTRUCCIÓN DE PIEDRA SECA, N° 34

**Denominación:** "Corrales de la Ventilla"

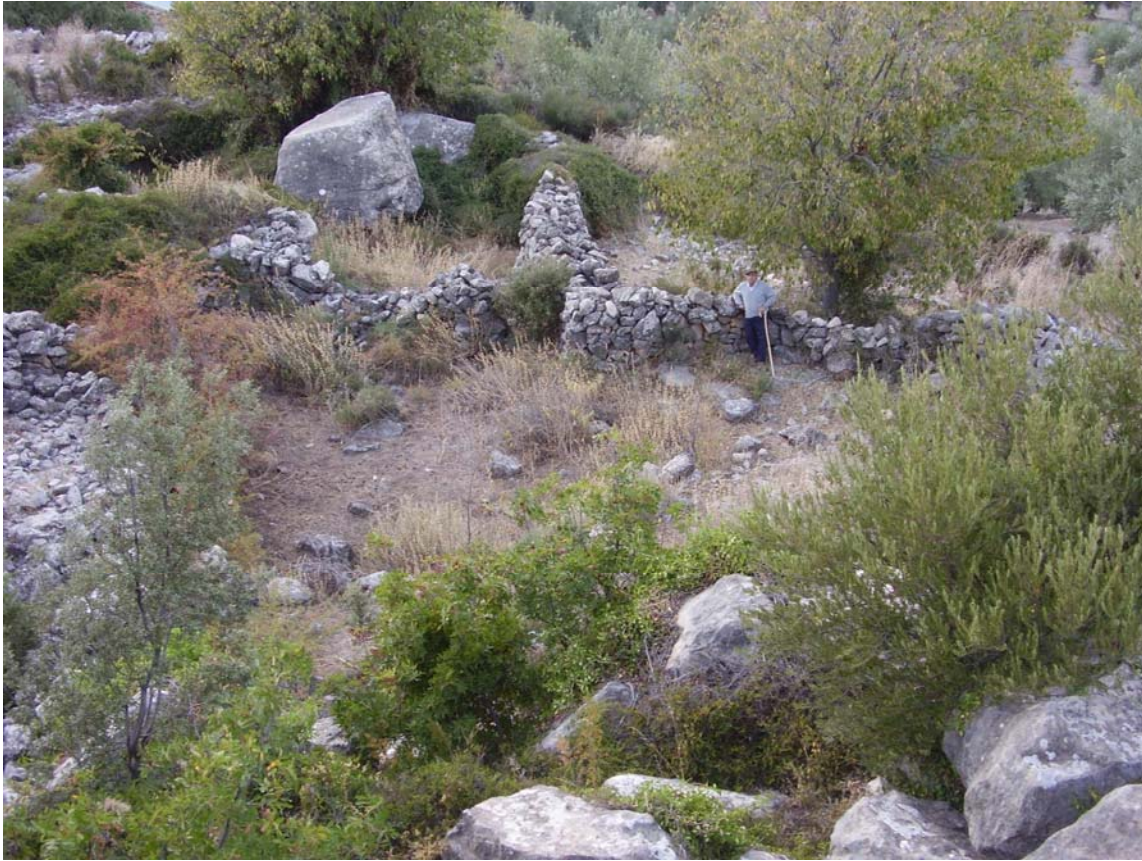
Foto 1. Vista de conjunto, al principio de la imagen el corral nº 1, al fondo el nº 2

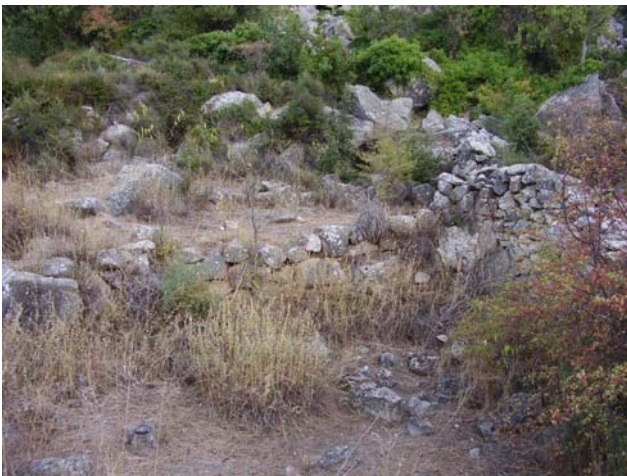
Realmente el corral descrito en primer lugar hacia las funciones de corral principal, es el que tiene la puerta que comunica con el exterior (puerta ubicada en su esquina Noreste), este corral sufrió una modificación habiendo sido ampliado en su extensión original (de su forma original aun se conserva buena parte del muro en el interior del corral actual, con una altura de 1'10m). En su parte Suroeste comunica con una pequeña covacha que se haya en el hueco de una piedra.

Foto 2. Vista del corral nº 1, en su interior se puede observar la tapia del corral original que se ha quedado dentro del mismo.

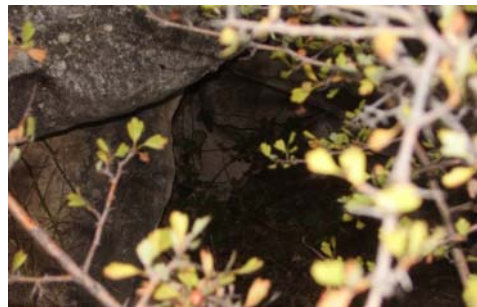
Foto 3. Covacha de este corral.

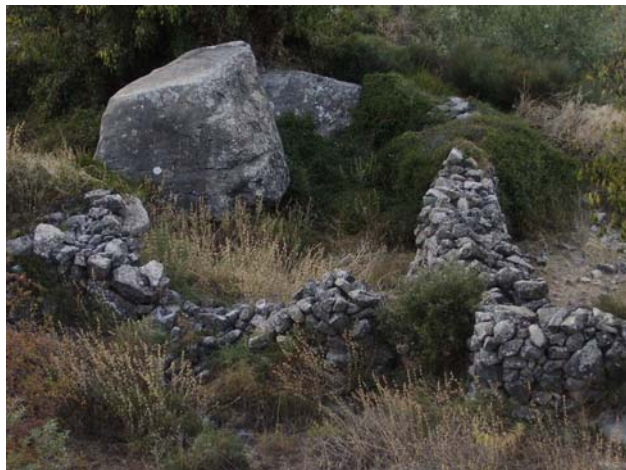
El corral descrito como numero 2 no tiene comunicación con el exterior, se haya al Oeste del anterior, unido al mismo por un pequeño muro de 1'10m de altura y una puerta de 0'90m de ancha. Este corral también fue modificado, en su interior se observa un pequeño apartado que seria el corral original, lo que nos hace suponer que eran 2 corrales independientes y debido al aumento del numero de cabezas que pastaban la zona y se encerraban en estos fueron agrandados ambos y unidos.

Actualmente ambos se hayan en un total estado de abandono, invadidos por la vegetación.

Foto 3. Vista del corral nº 2
