IDENTIFICACIÓN DE LA CONSTRUCCIÓN DE PIEDRA SECA, N° 61

Denominación: "Cueva del Rajón"

Población: Albánchez de Mágina.

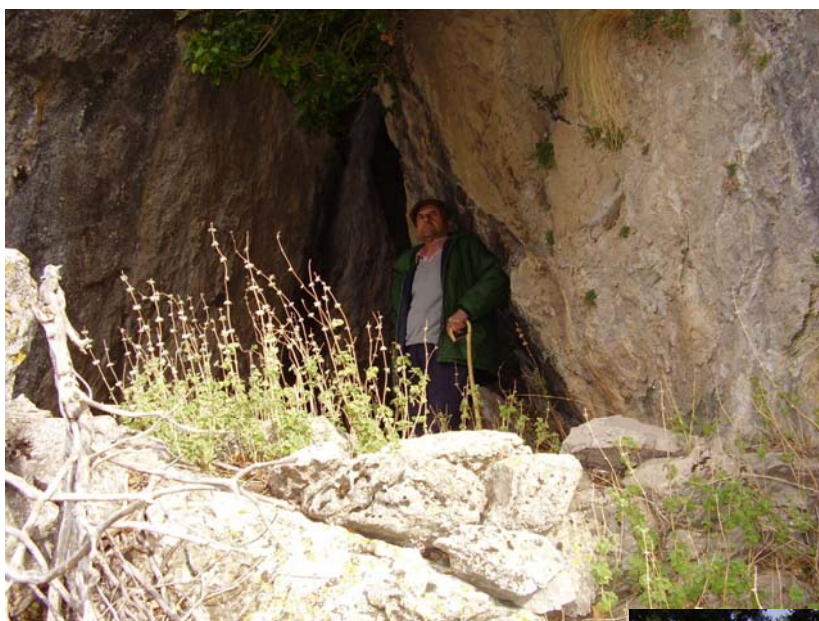
Foto 1. Vista de la cueva.

Conservación: En ruinas.

Descripción: Cueva natural en la que se ha construido un pequeño muro para taponar en parte la entrada, esto permitio a su vez allanar el piso de la cueva, excavando en la parte superior y echando la tierra contra este. Actualmente ya se ha caido buena parte de este muro quedando solo la parte que se encontraba aterrada.

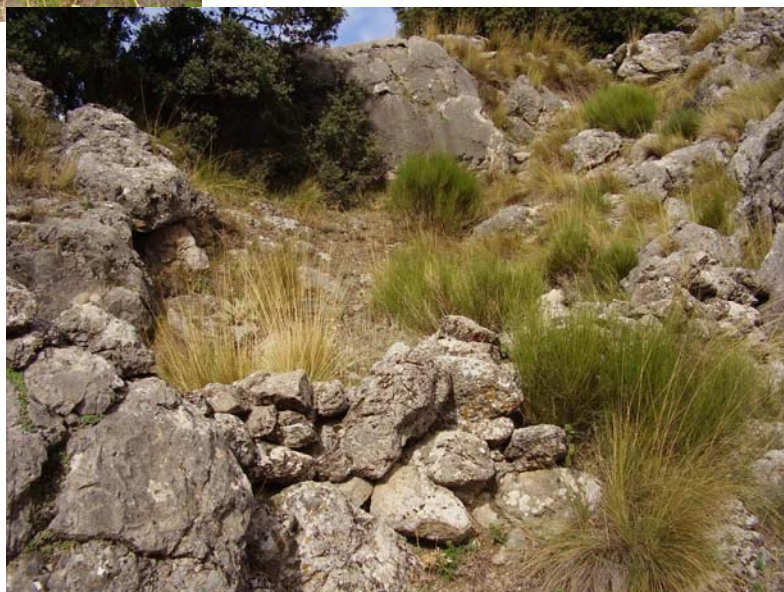
Foto 2. Vista del corral anexo a la cueva.

Elementos anexos: Corral de ganado ya totalmente derruido de forma irregular, en el que se levantaban varias tapias de piedra seca de poca altura y se aprovechan los accidentes naturales para cercar el terreno. Todo el contorno posteriormente se reforzaba con espinos, para impedir la salida del ganado.
