## IDENTIFICACIÓN DE LA CONSTRUCCIÓN DE PIEDRA SECA, N° 29

**Denominación:** "Era del Tío Pelijas"

**Paraje:** El Tobazo – Eruelas.

**Población:** Albanchez de Mágina.

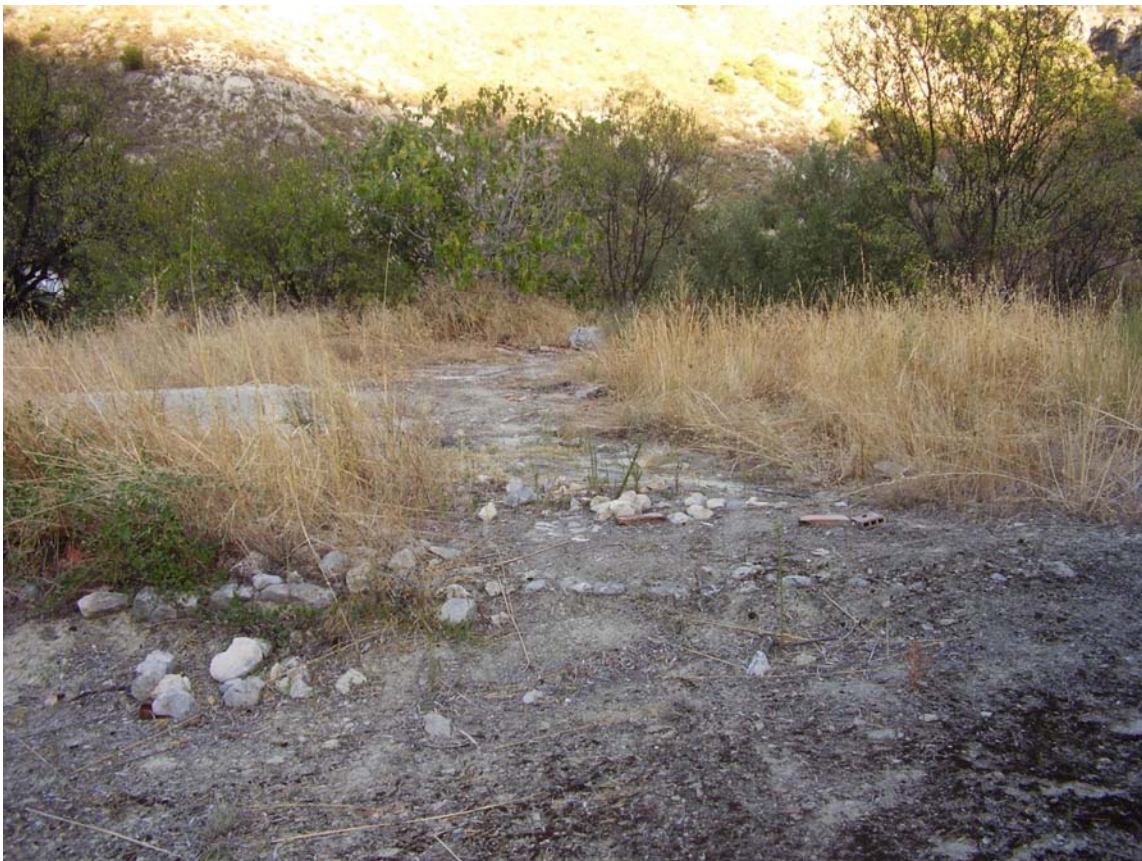
**Descripción:** Era de mediano tamaño ubicada en lo alto de un cerrote. Empedrada de forma anárquica, sin piedras guía, ha sido casi totalmente destruida, solo se distingue el empedrado en algunos bordes. En su lado Norte le falta un trozo habiéndose construido en su lugar una alberca de riego.

Foto 1: Vista del estado actual de la era.
