## IDENTIFICACIÓN DE LA CONSTRUCCIÓN DE PIEDRA SECA EN JIMENA

FICHA Nº \_ 56.

**Denominación:** “Chozo de la Pedriza”

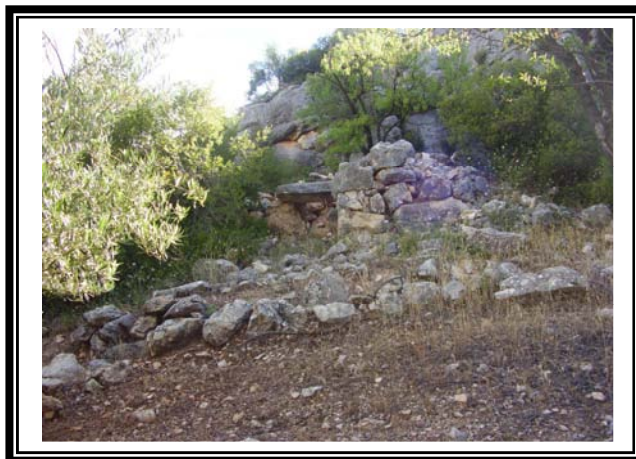
**Conservación:** En ruinas, falsa bóveda derrumbada recientemente.

**Descripción:** caracol de gran tamaño, construido en la linde del monte y un cultivo de olivar, con la finalidad de servir de refugio a los pastores y labradores. Dispone de una entrada orientada al Oeste.

Durante ese año de 2008 se ha hundido la bóveda quedando solamente parte de la base y la entrada.
