IDENTIFICACIÓN DE LA CONSTRUCCIÓN DE PIEDRA SECA . Nº 146

Denominación: Choza de las Umbría

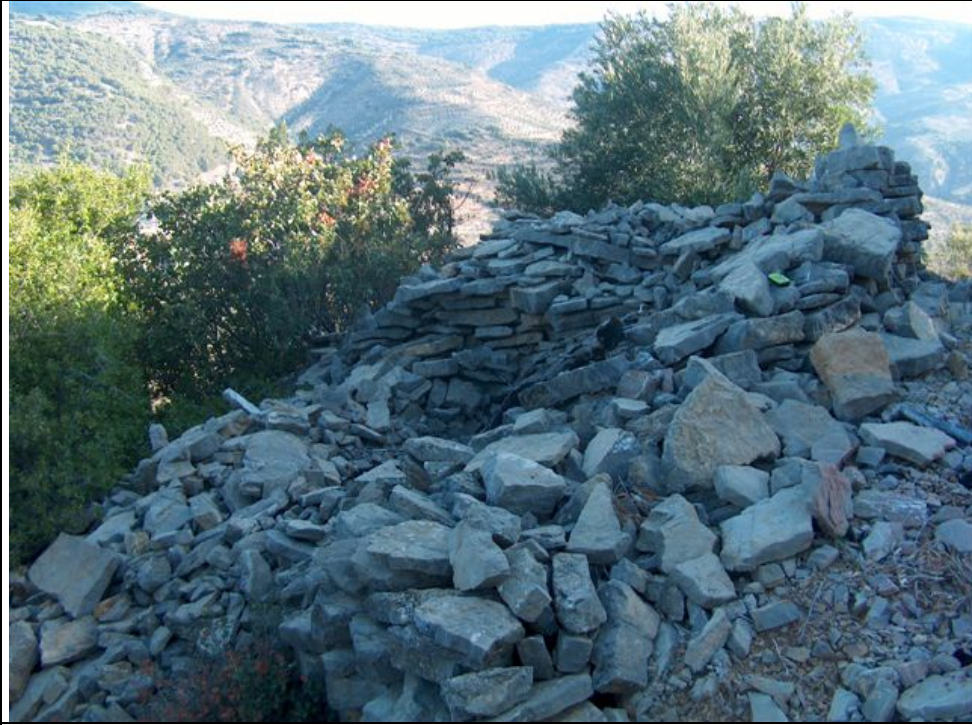
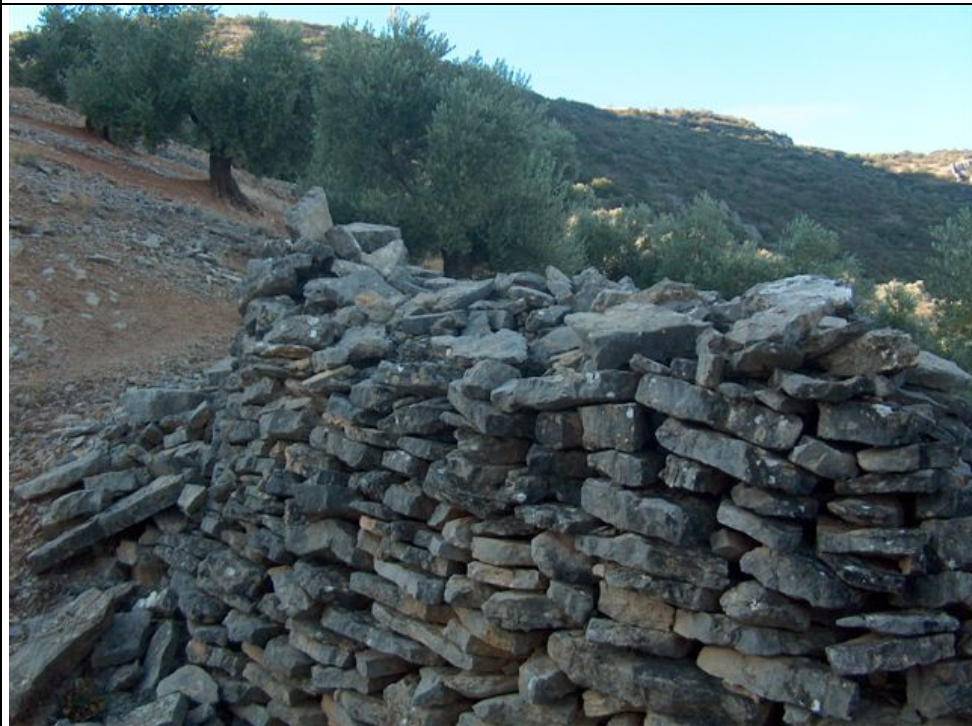
Fecha fotografía: 29-9-2006.

Conservación: Muy deficiente

Materiales: Utiliza mampuestos de piedra caliza del lugar. La cubierta debió ser de tipo vegetal.

Descripción: La choza, de planta rectangular tiene las paredes de piedra, de 1 metro de espesor y 1,70 m. de altura en su parte más alta, pues se encuentran caídas en parte. Está situada en pendiente. La puerta de entrada estaba orientada al Oeste. La cubierta sería vegetal, hoy desaparecida completamente. Está ubicada junto a unos chaparros.
