IDENTIFICACIÓN DE LA CONSTRUCCIÓN DE PIEDRA SECA, Nº 15.

Denominación: "Era del Cortijo de la Subida".

Paraje: El Torcal

Población: Albánchez de Mágina.

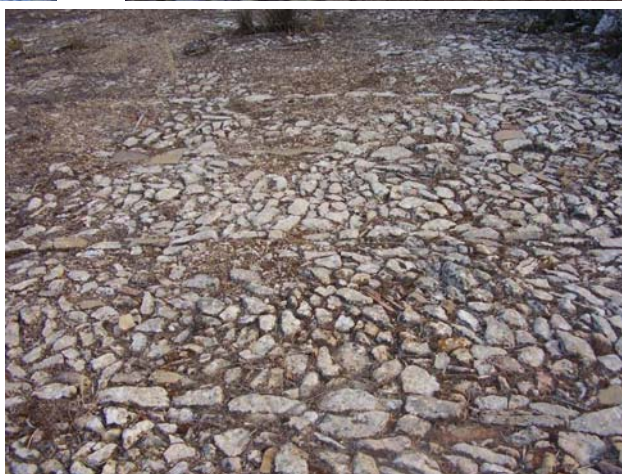
Materiales: Construido con mampuestos calizos de pequeño tamaño recogidos del entorno, para realizar el empedrado y otros de mayor tamaño para formar su contorno.

- Foto 1: **Vista de la era y cortijo.**
Foto 2: **Vista de la era, al fondo Bedmar.**
Foto 3: **Detalle del empedrado.**
