IDENTIFICACIÓN DE LA CONSTRUCCIÓN DE PIEDRA SECA, Nº 15.

Denominación: "Era del Cortijo de la Subida".

Paraje: El Torcal

Población: Albánchez de Mágina.

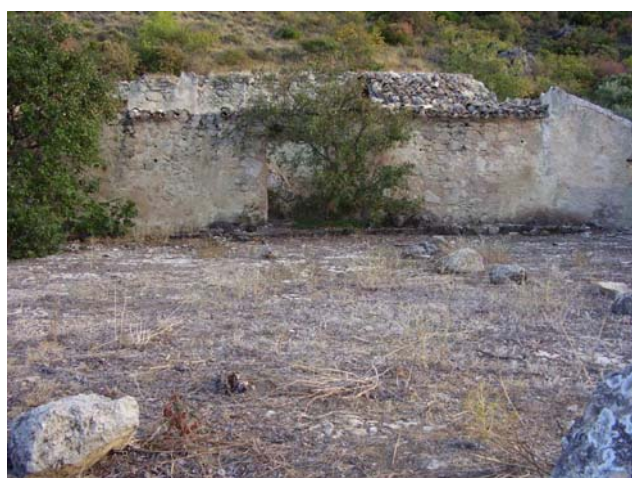
- Foto 1: **Vista de la era y cortijo.**
Foto 2: **Vista de la era, al fondo Bedmar.**
Foto 3: **Detalle del empedrado.**

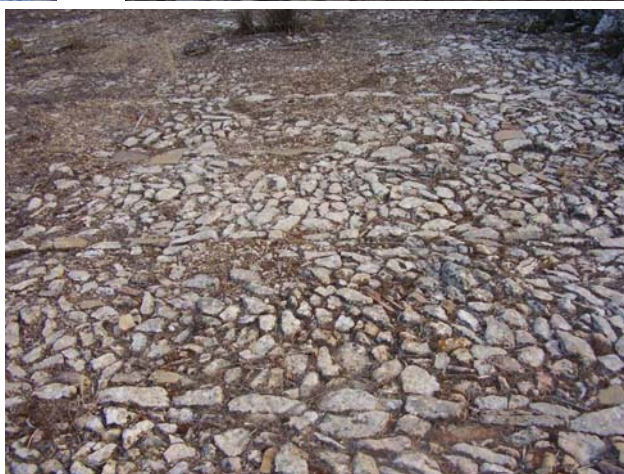
Descripción: Era de mediano tamaño, relativamente bien conservada (a pesar de los años que lleva sin usarse, todo el entorno está plantado de olivos con una edad cercana a los 100 años). Se haya en su totalidad empedrada siguiendo la forma de piedras más alargadas, piedras guía, dispuestas en hileras paralelas entre sí, una hilera corta perpendicularmente al resto en el centro de la era, dividiendo a esta como en dos mitades. Consta de una hilera de piedras de mediano tamaño dispuestas alrededor de su perímetro que servían para que la "parva" no se saliese de la era y se esturriase. También dispone de un muro de nivelación, que no supera los 80cm., en su parte Norte para compensar la pendiente del terreno. Antiguamente se denominaban "eras de pansacar" se utilizaba para "sacar la parva" (llevar los cereales criados en los alrededores, trillarlos con el fin de hacer paja y ablenar esta para separarla del grano).
