# IDENTIFICACIÓN DE LA CONSTRUCCIÓN DE PIEDRA SECA EN JIMENA

## FICHA Nº \_ 19.

**Denominación:** “Chozo de las Canteras” Nº 3

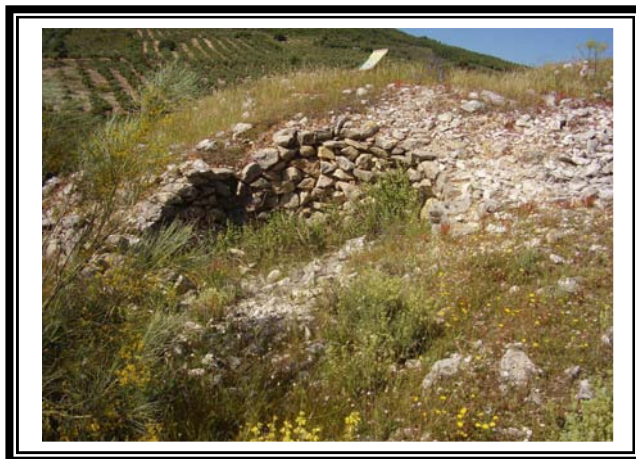
**Conservación:** casi totalmente derruido.

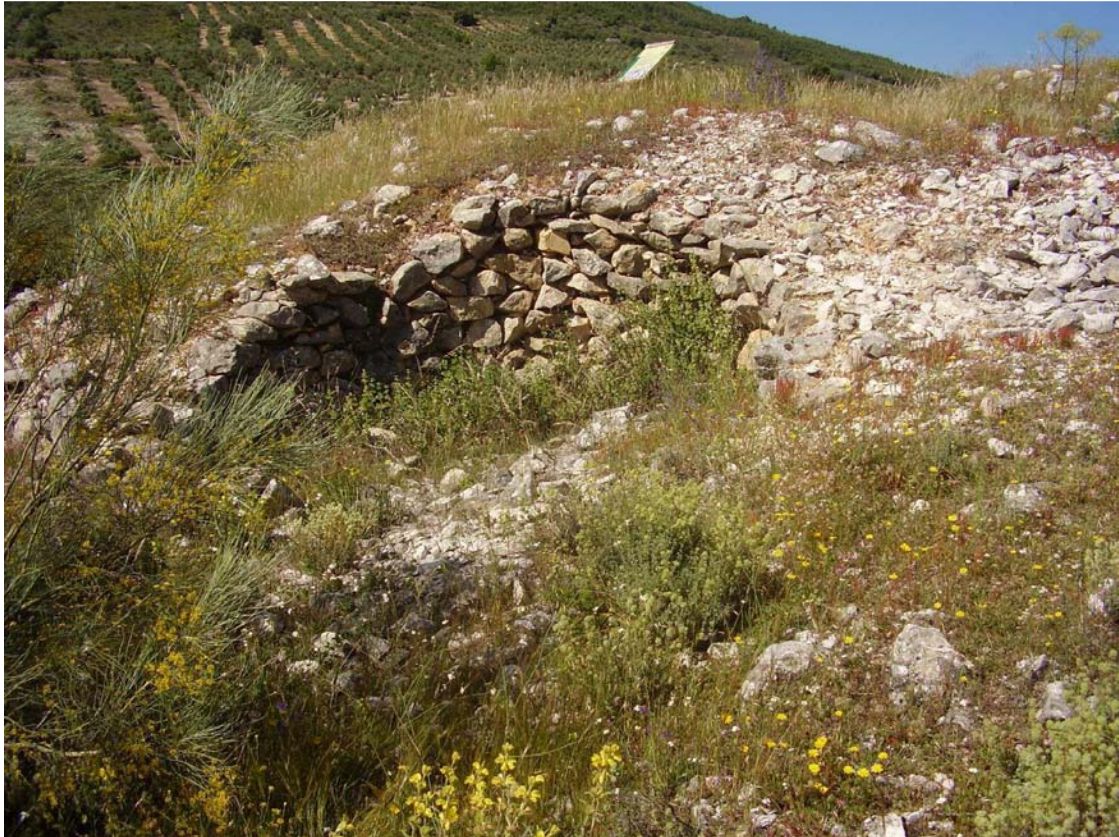
**Descripción:** caracol del que solo quedan resto de su pared Oeste, construido sobre una cantera donde se extraían piedras de molino con la finalidad de servir de refugio a los picapedreros. Disponía de una entrada orientada al Este de la que ya no queda ningún resto

Restos del caracol nº3 de la Cañada de las Canteras
