IDENTIFICACIÓN DE LA CONSTRUCCIÓN DE PIEDRA SECA EN JIMENA

FICHA Nº _ 28.

Denominación: “Chozo de la Cañada de las Canteras nº 8”

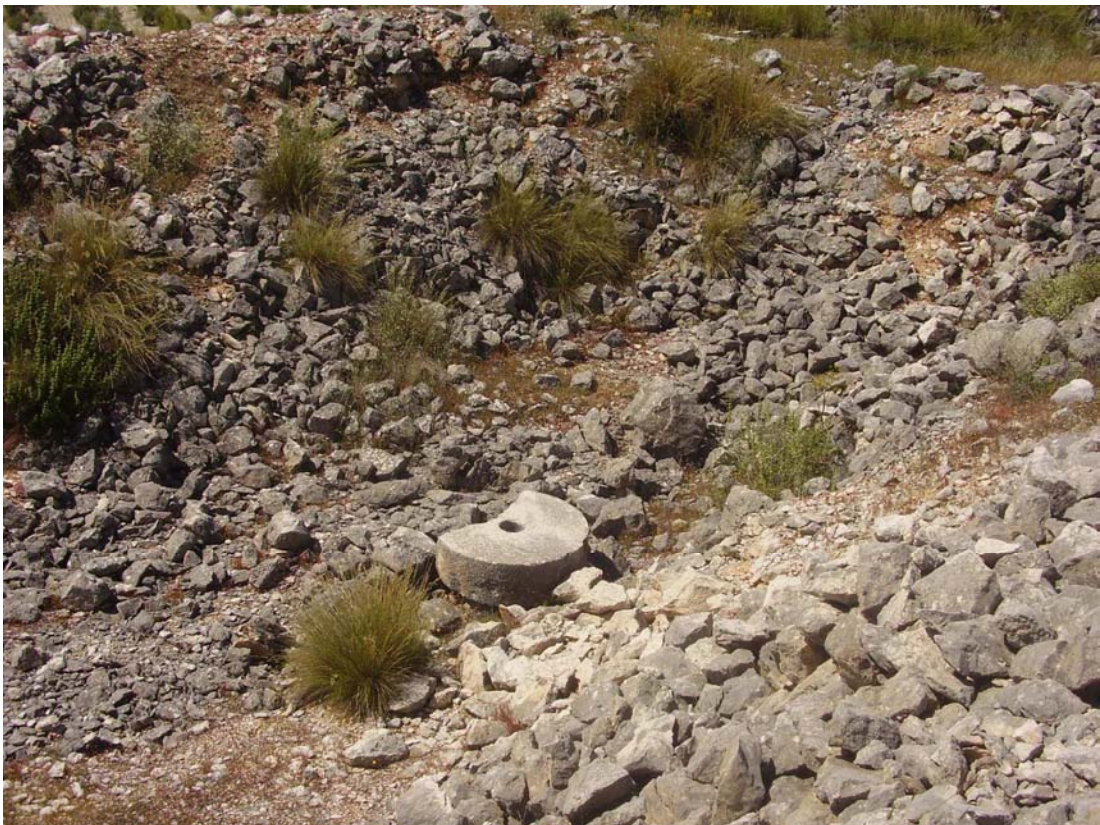
Vista de la cantera ubicada junto al caracol nº 8
