IDENTIFICACIÓN DE LA CONSTRUCCIÓN DE PIEDRA SECA EN JIMENA

FICHA Nº _ 30.

Denominación: “Chozo de la Cañada de las Canteras nº 10”

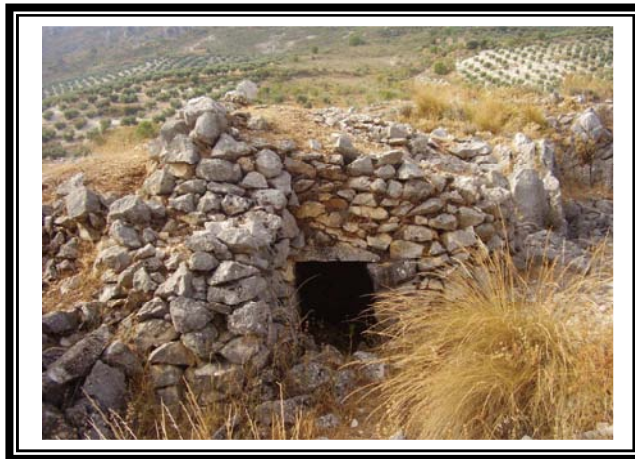
Conservación: buena.

Forma: Circular.

Diámetro: 2,40 en dirección Norte Sur; 2,40m en dirección Este Oeste.

Altura: 2,40m, del suelo a la cúspide en el centro.

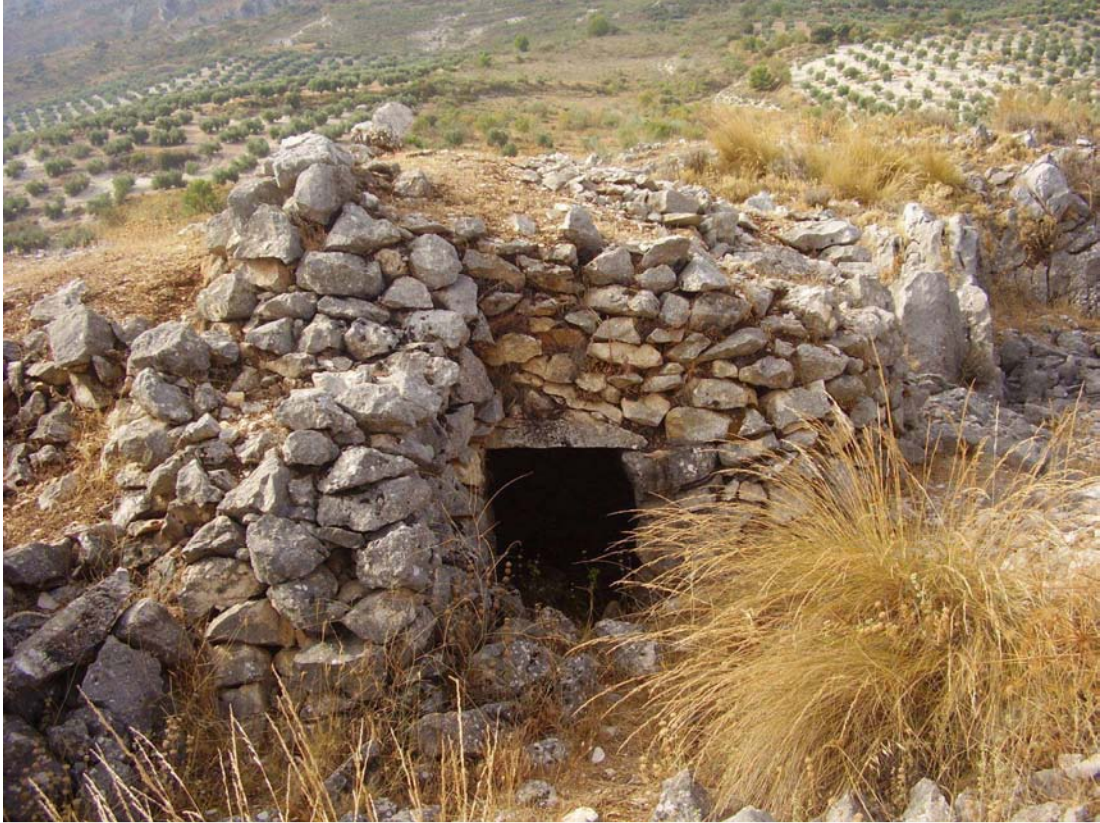
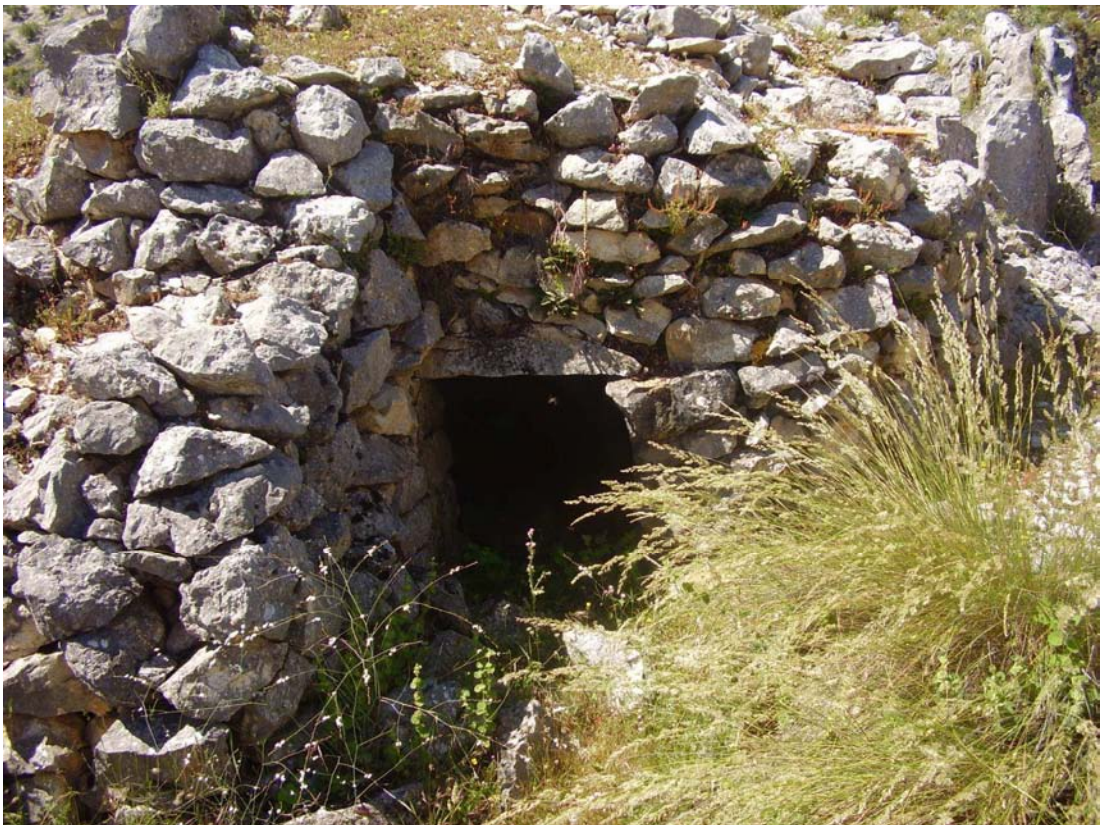
FOTOS

Dispone de una entrada orientada al Norte a la que se añade una pequeña albarrada de contención de material procedente de la cantera que distorsiona un poco la forma de este caracol, que a diferencia del resto de los hallados en este paraje si se aprecia su forma exterior, ya que no ha sido sepultado como el resto por la actividad extractora de la cantera.

Vista de los restos del caracol nº 9 de la Cañada de las Canteras
