IDENTIFICACIÓN DE LA CONSTRUCCIÓN DE PIEDRA SECA EN JIMENA

FICHA Nº _ 31.

Denominación: “Chozo de la Cañada de las Canteras nº 11”

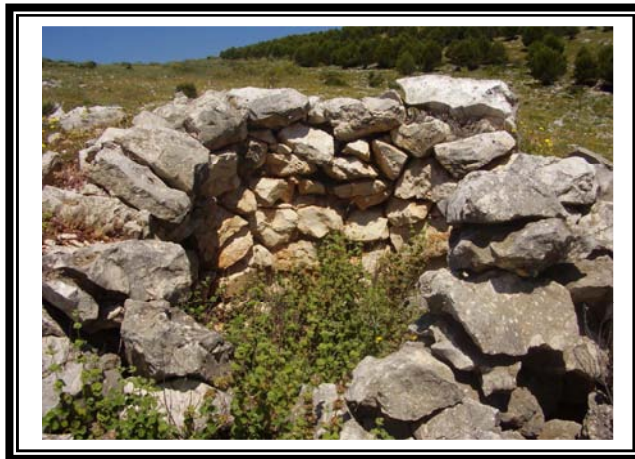
Conservación: Casi totalmente derruido.

Diámetro: 1,90 en dirección Norte Sur; 1'90m en dirección Este Oeste.

Altura: desconocida. **Grosor del muro:** 1,20m.

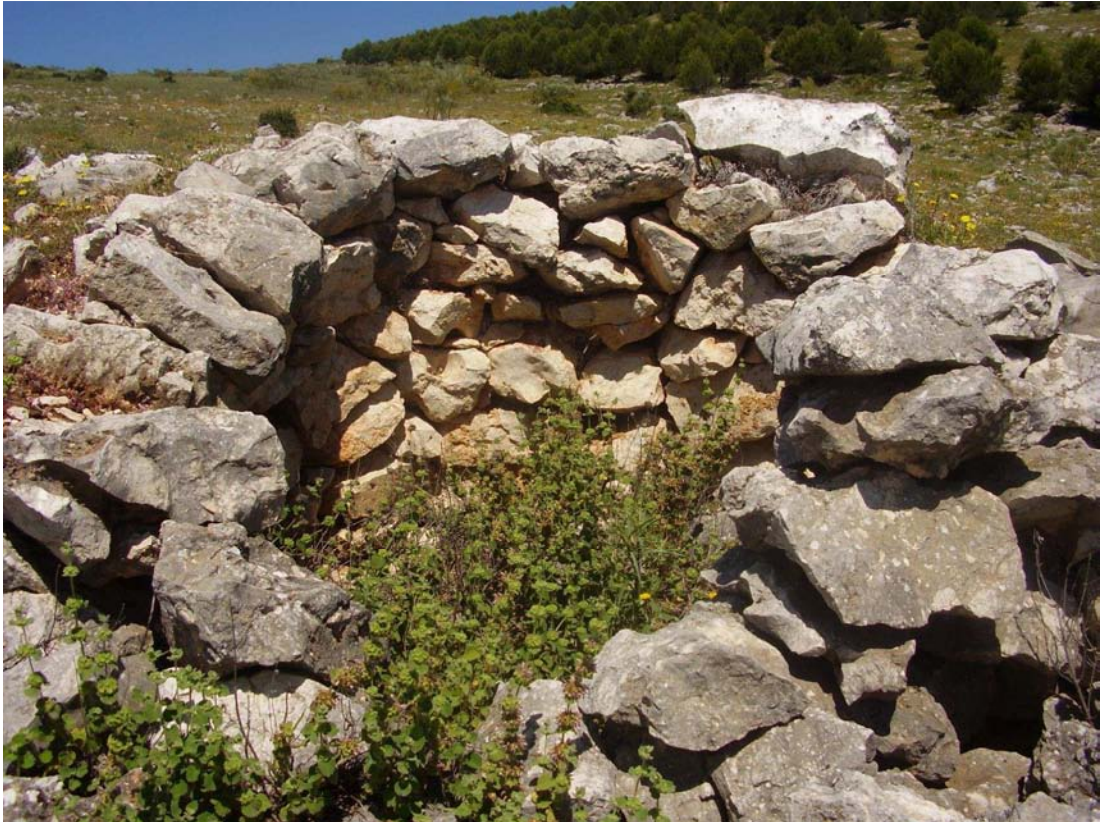
Descripción: pequeño caracol casi totalmente derruido y actualmente destruido y transformado en un puesto de caza para la perdiz con reclamo. Ubicado junto a una cantera de piedras de molino con la finalidad de servir de refugio a los picapedreros.

Disponía de una entrada orientada al Este hoy prácticamente desaparecida.

Vista de los restos del caracol nº 11 de la Cañada de las Canteras
