IDENTIFICACIÓN DE LA CONSTRUCCIÓN DE PIEDRA SECA EN JIMENA

FICHA Nº _ 31.

Tipo de construcción: caracol.

Denominación: “Chozo de la Cañada de las Canteras nº 11”

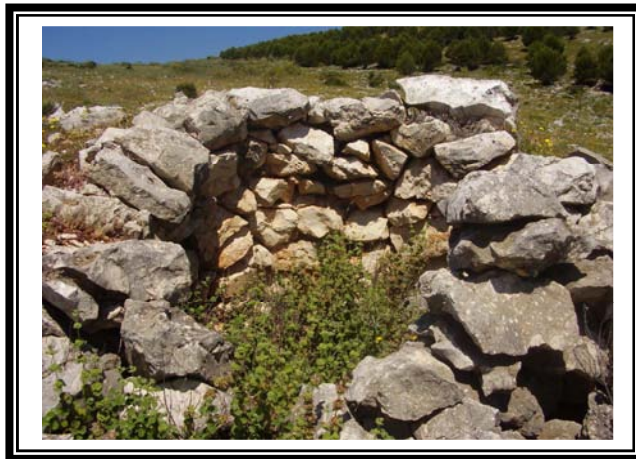
Descripción: pequeño caracol casi totalmente derruido y actualmente destruido y transformado en un puesto de caza para la perdiz con reclamo. Ubicado junto a una cantera de piedras de molino con la finalidad de servir de refugio a los picapedreros.

Disponía de una entrada orientada al Este hoy prácticamente desaparecida.
