## IDENTIFICACIÓN DE LA CONSTRUCCIÓN DE PIEDRA SECA EN JIMENA

FICHA Nº \_ 82.

**Denominación:** “Chozo del Hoyo del Portillo-1”

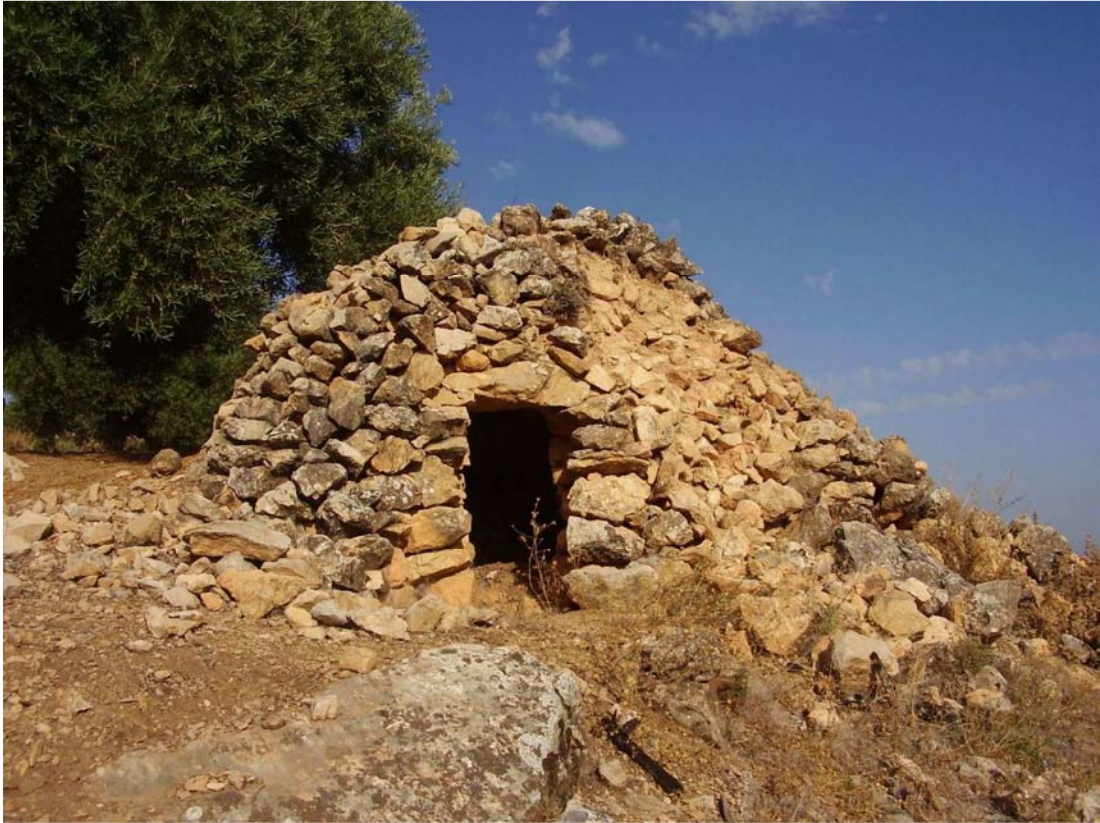
**Descripción:** caracol de pequeño tamaño, construido junto a parcelas de cultivo de olivar y próximas al monte del Lanchar, dispone de una pequeña entrada orientada al Este. Actualmente se encuentra muy deteriorado especialmente el recubrimiento exterior y especialmente la falsa bóveda parcialmente hundida.

Vista del Chozo del Hoyo del Portillo-1

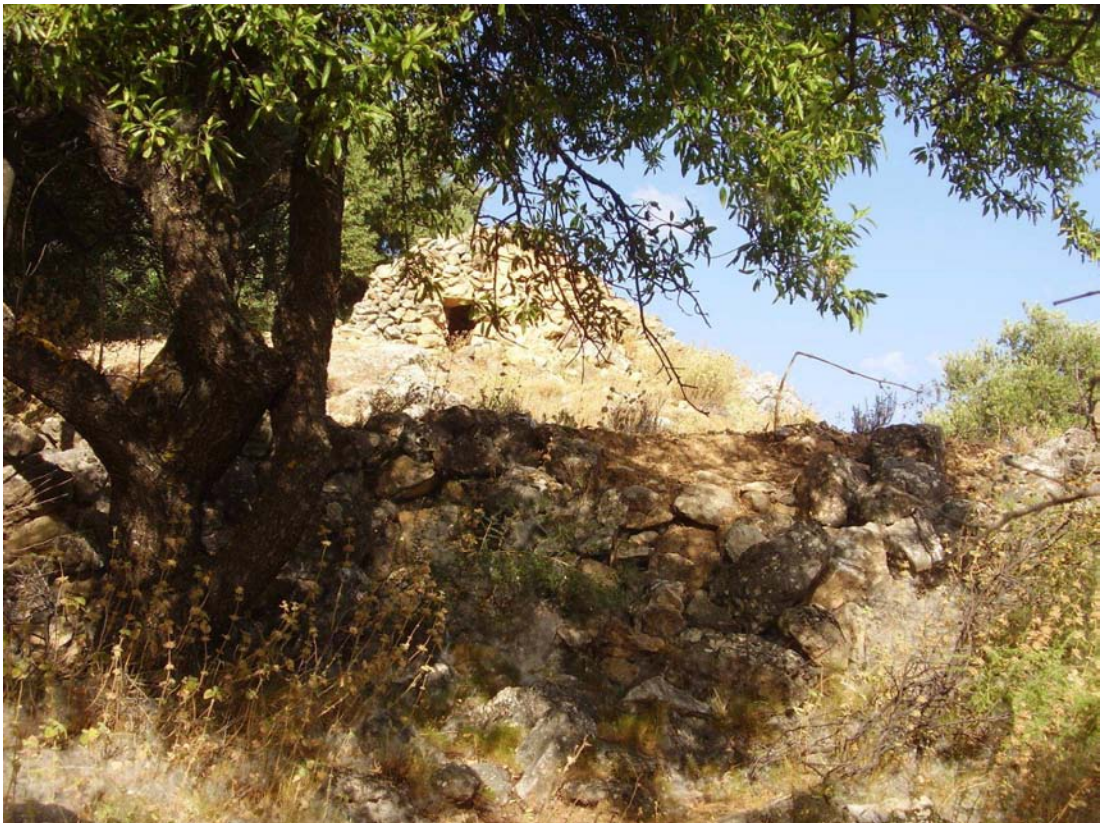
Era utilizado como refugio de labradores que a la vez tenían algún ganado que pastaba en este monte, como demuestra un pequeño corral de 70m<sup>2</sup> y forma cuadrada, ya totalmente derruido, hallado junto a este caracol.

Vista parcial del corral del chozo-1 del Hoyo del Portillo

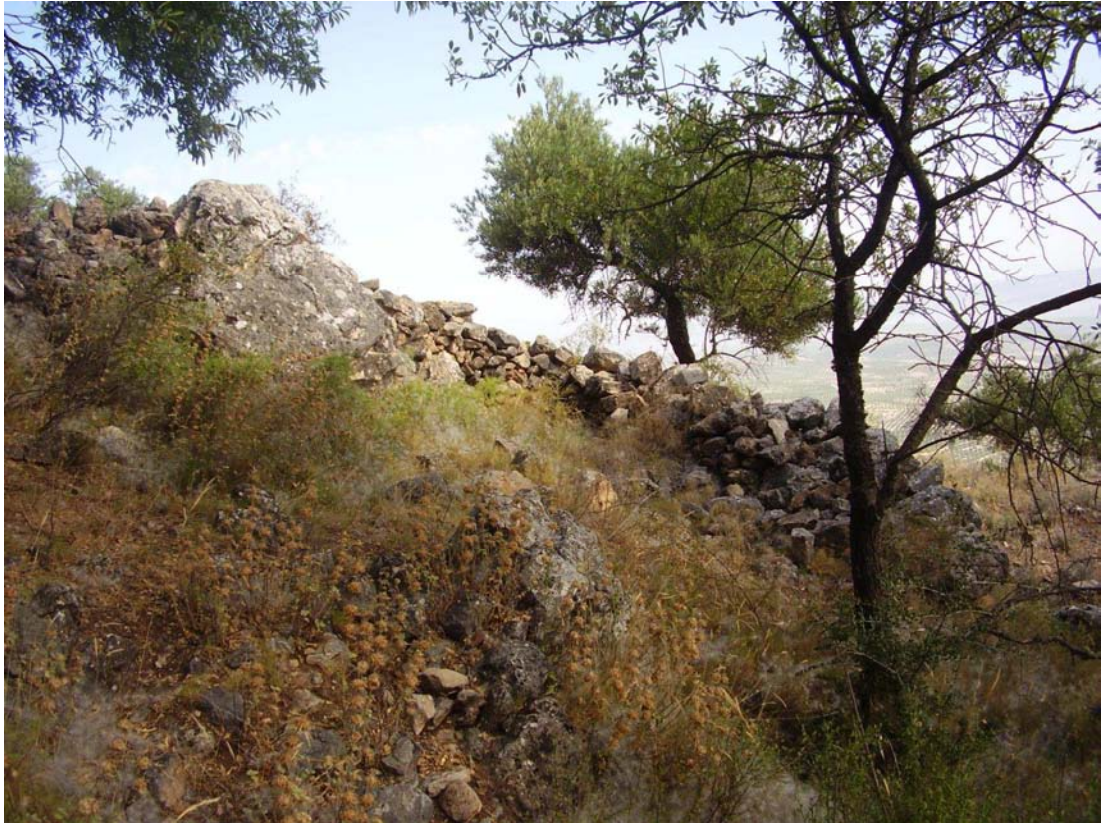
Restos de la tapia del corral
