IDENTIFICACIÓN DE LA CONSTRUCCIÓN DE PIEDRA SECA EN JIMENA

FICHA Nº _ 52.

Tipo de construcción: corral.

Denominación: “Corral de las Entradillas.

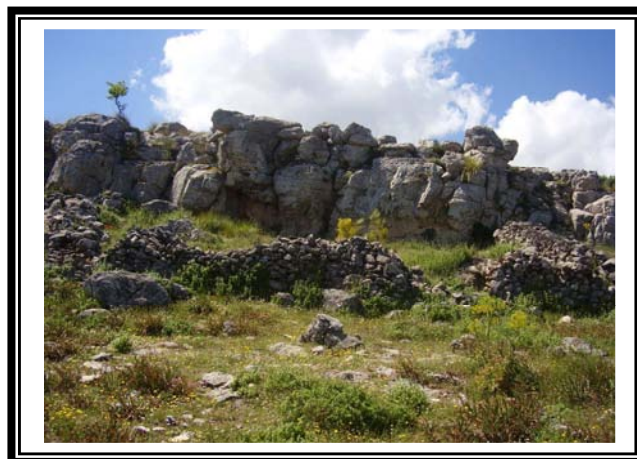
Forma: irregular.

Largo: 11,00m. lado Norte; 13,90m lado Sur

Ancho: 11,30m lado Este 8,40m lado Oeste.

Altura muro: 1,30m máxima **Grosor del muro:** 0,80m.

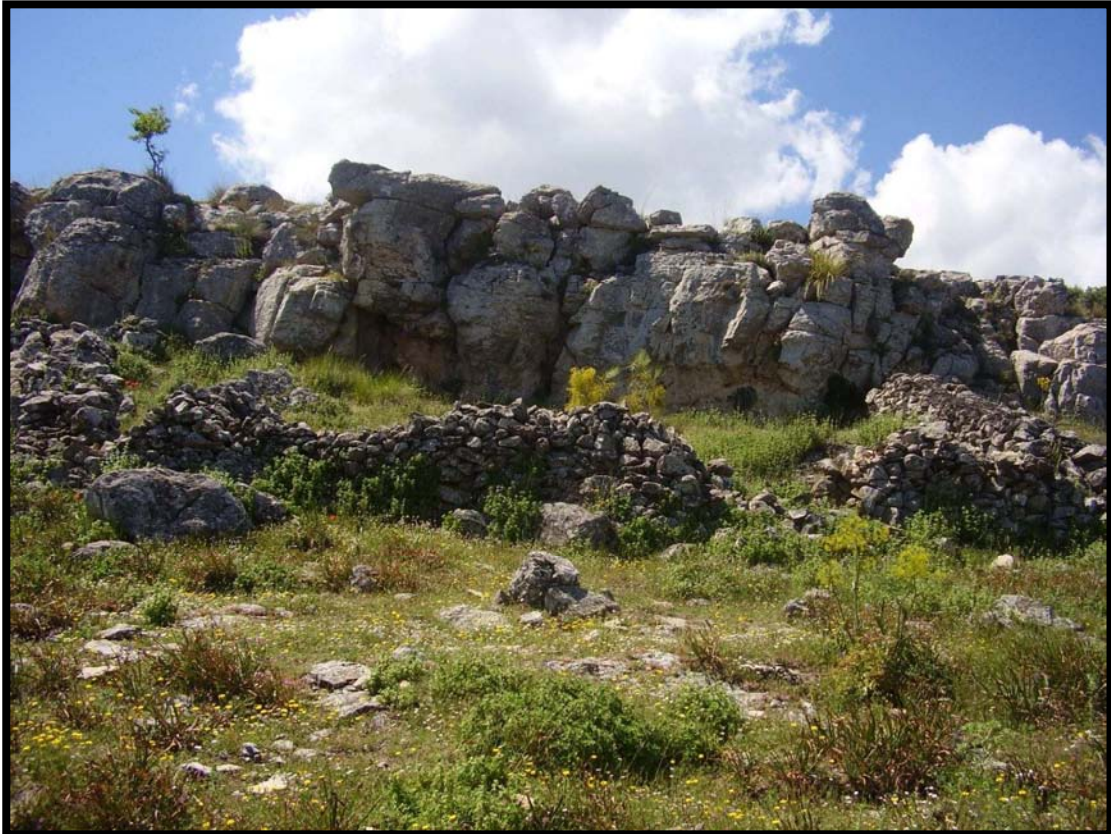
Corral de las Entradillas

Descripción: construcción de piedra en forma de cuadrilátero irregular. Construida al abrigo de un cortado que se ubica en su lateral Sur. Tenía como finalidad la de encerrar el ganado lanar y caprino. Tiene una entrada ubicada en su lado Oeste y una pequeña covacha, totalmente derruida, construida junto al corral, en un pequeño entrante en el cortado. Actualmente el corral se encuentra abandonado y parcialmente derruido.
