IDENTIFICACIÓN DE LA CONSTRUCCIÓN DE PIEDRA SECA EN JIMENA

FICHA Nº _ 13.

Denominación: “Patín del cortijo de Pavilo”.

Ubicación: Jimena.

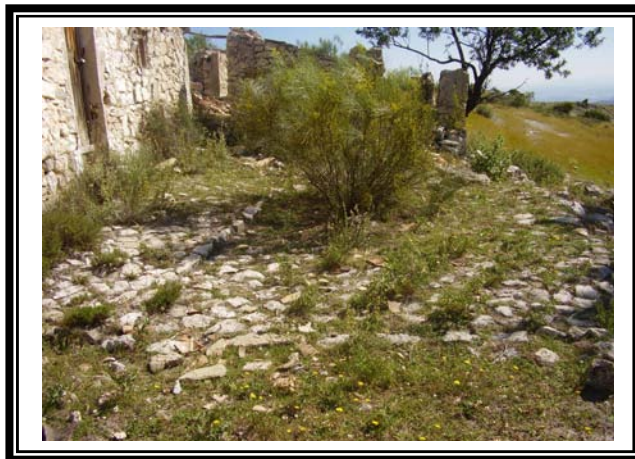
Conservación: abandonado y parcialmente destruido, especialmente en su lado Este.

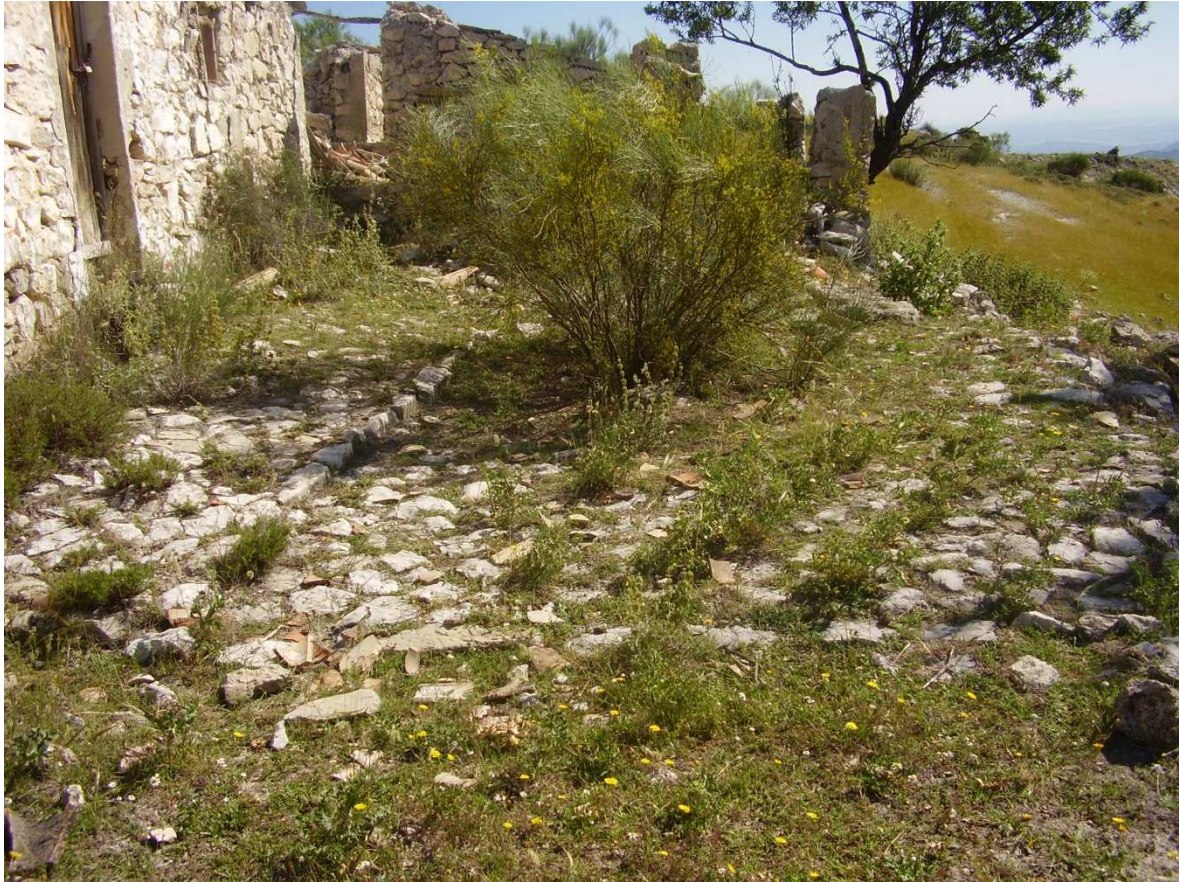
Patín del cortijo de Pavilo

Descripción: pequeño patín construido a la entrada de un cortijo con piedras planas de mediano tamaño colocadas sobre el suelo y unidas con tierra para evitar que se muevan y formar un conjunto. Su finalidad era la de mantener limpia la entrada al cortijo y evitar el barro en las épocas de lluvia.

Se aprecian dos niveles, uno próximo a la entrada y dispuesto en forma de acerado a lo largo de la fachada con una longitud de 6m y una anchura variable entre los 1,40 y los 2,30m. El segundo nivel más grande y ubicado a una cota ligeramente inferior tiene forma irregular acabando en un arco de 9m de longitud y un ancho máximo desde el nivel anterior de 3,70m. El patín acababa en una pequeña albarrada de unos 0,50m de altura construida para nivelar el terreno y ganar espacio, que ya se halla totalmente derruida.
