IDENTIFICACIÓN DE LA CONSTRUCCIÓN DE PIEDRA SECA EN JIMENA

FICHA Nº _ 13.

Denominación: “Patín del cortijo de Pavilo”.

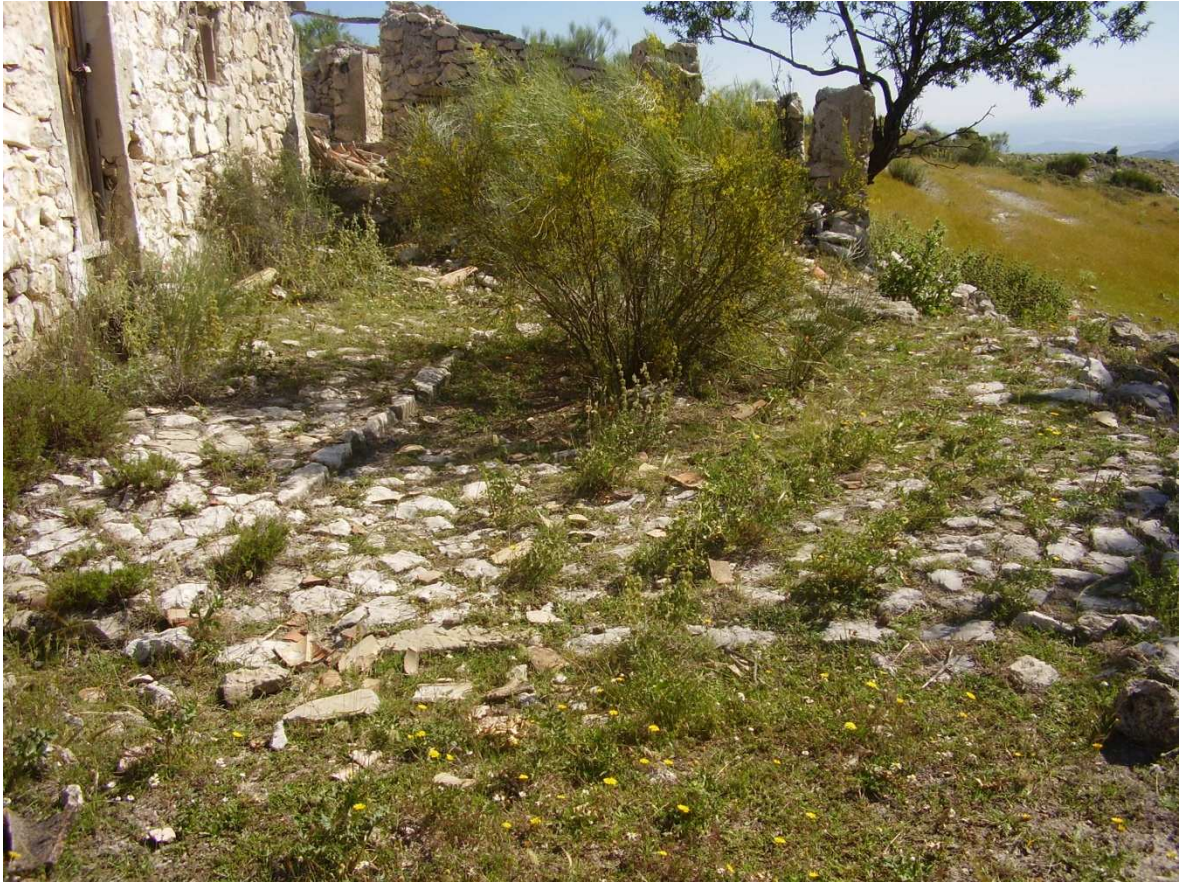
Patín del cortijo de Pavilo

Conservación: abandonado y parcialmente destruido, especialmente en su lado Este.

Descripción: pequeño patín construido a la entrada de un cortijo con piedras planas de mediano tamaño colocadas sobre el suelo y unidas con tierra para evitar que se muevan y formar un conjunto. Su finalidad era la de mantener limpia la entrada al cortijo y evitar el barro en las épocas de lluvia.

Se aprecian dos niveles, uno próximo a la entrada y dispuesto en forma de acerado a lo largo de la fachada con una longitud de 6m y una anchura variable entre 1,40 y 2,30m. El segundo nivel más grande y ubicado a una cota ligeramente inferior tiene forma irregular acabando en un arco de 9m de longitud y un ancho máximo desde el nivel anterior de 3,70m. El patín acababa en una pequeña albarrada de unos 0,50m de altura construida para nivelar el terreno y ganar espacio, que ya se halla totalmente derruida.
