IDENTIFICACIÓN DE LA CONSTRUCCIÓN DE PIEDRA SECA, Nº 85.

Denominación: Chozo de la Umbría 1

Paraje: La Umbría. **Población:** Pegalajar

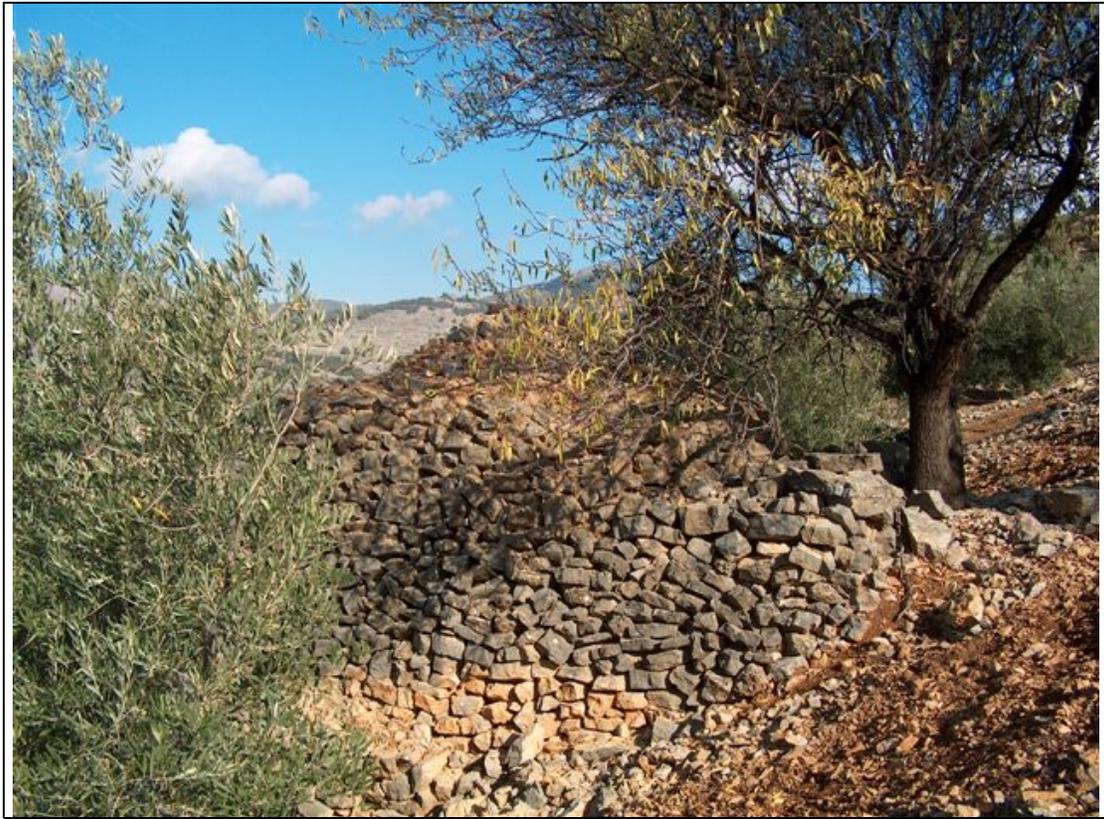
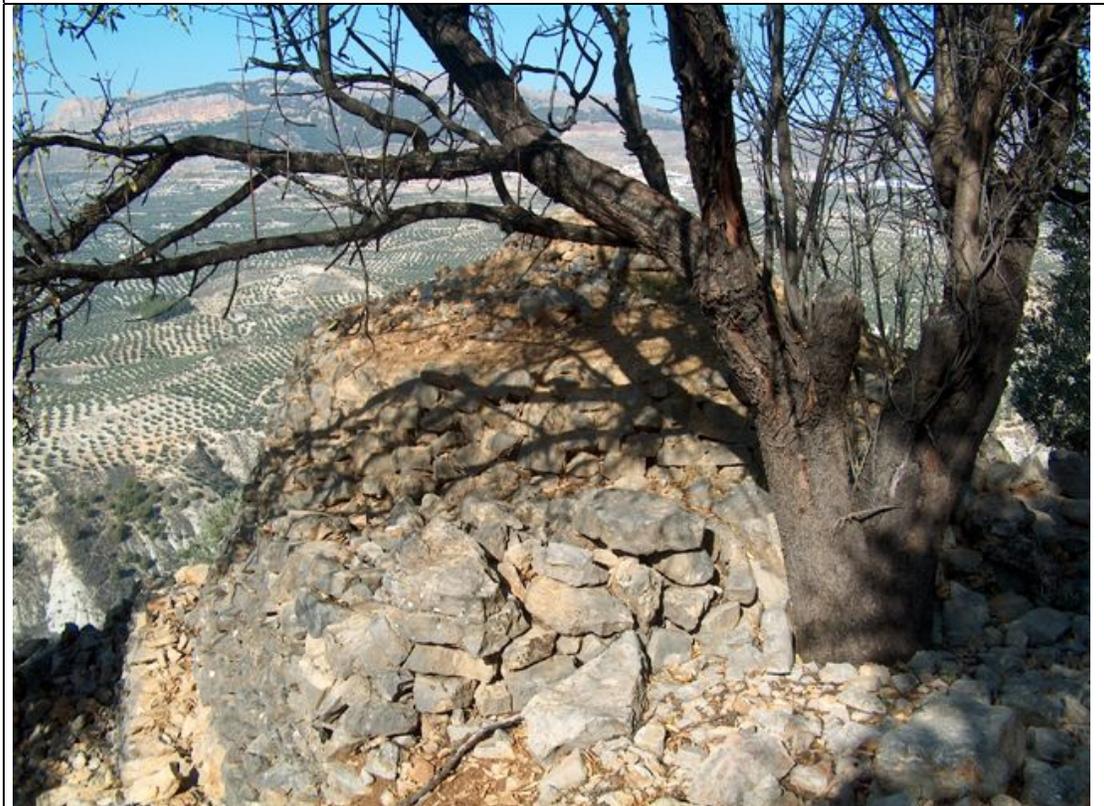
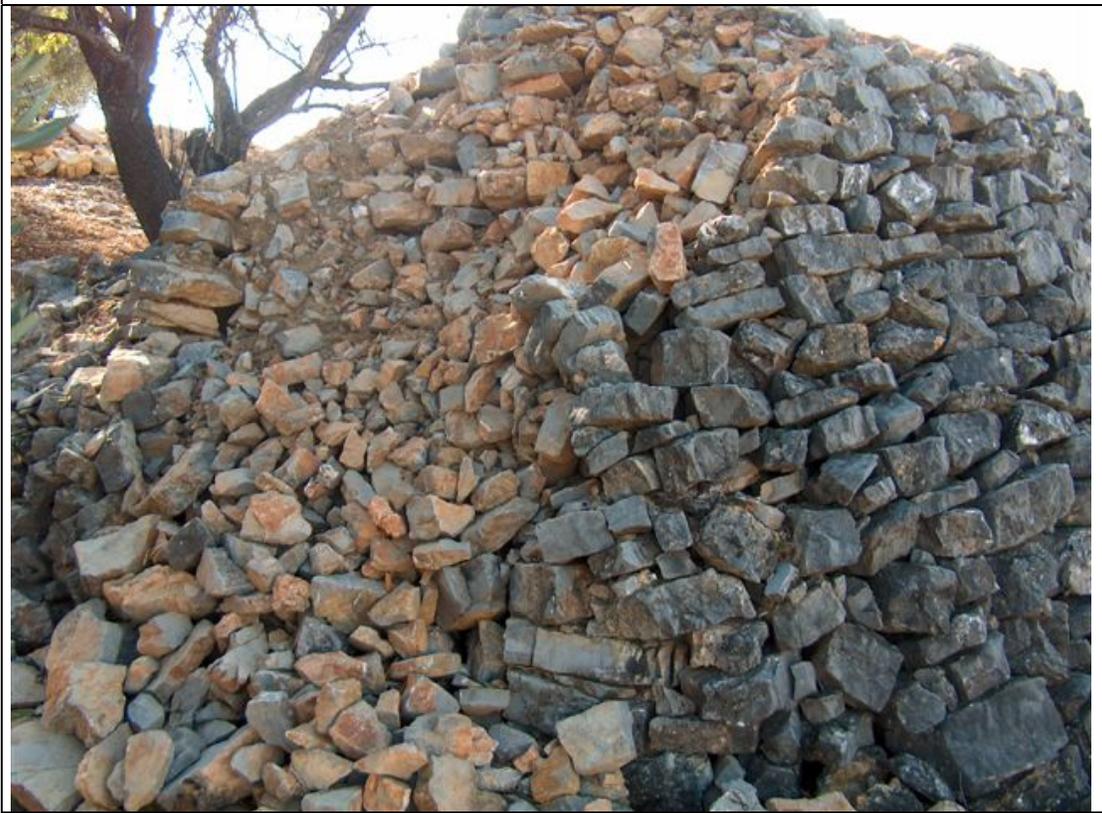
Conservación: Muy deficiente

Forma: pirámide de base cuadrada irregular truncada

Materiales: Construido con mampuestos calizos recogidos del entorno.

Descripción: El chozo está situado en pendiente. Está cubierto con falsa cúpula en el interior. En el exterior presenta una cubierta de grava y tierra. Actualmente tiene la fachada principal hundida sobre la puerta de acceso, que tenía un dintel de madera, por lo que no hemos podido acceder al interior. Junto al chozo hay apilamientos de piedras y un viejo almendro.
