IDENTIFICACIÓN DE LA CONSTRUCCIÓN DE PIEDRA SECA, N° 60

Denominación: "Corral de los Cantos"

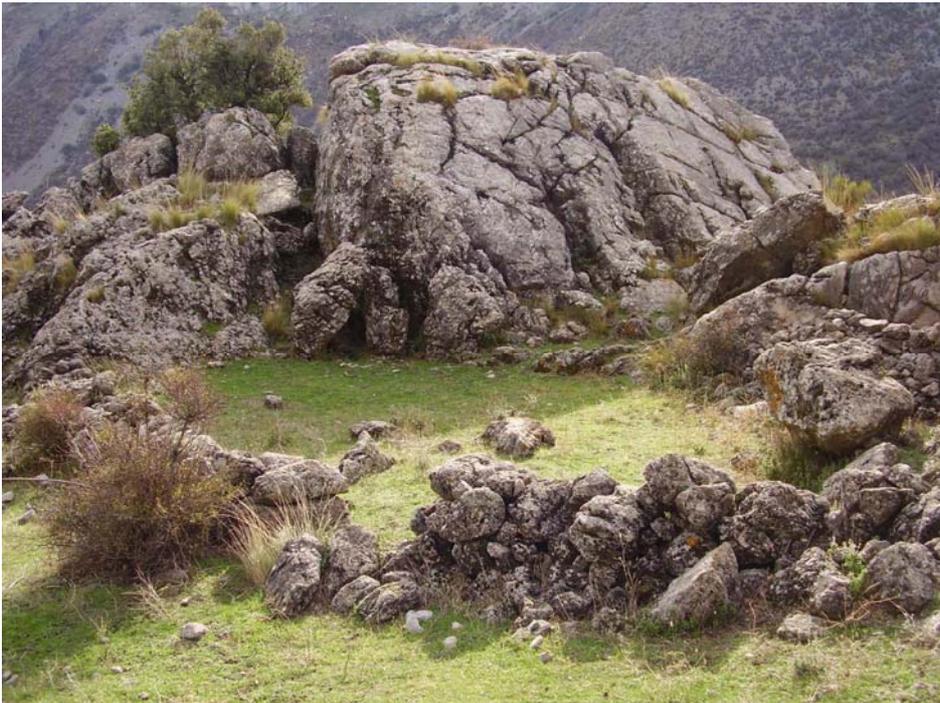
Foto 1. Vista del corral.

Conservación: En ruinas.

Descripción: Corral realizado construyendo un muro de piedra entre dos enormes rocas que sirven de delimitación por los lados Este y Oeste del mismo y un gran canto que delimita el lado Sur. El muro, levantado formando un arco entre ambas rocas, dispone de una entrada en el centro de 1m.de ancha.

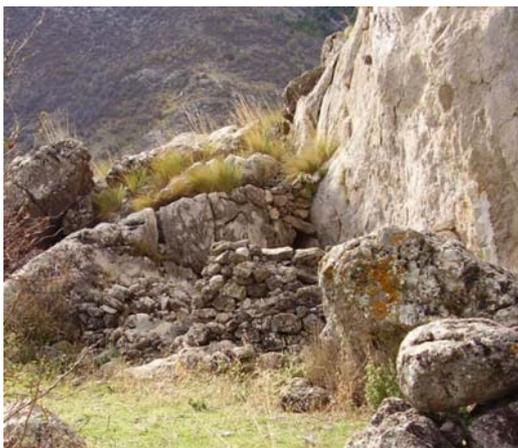
Foto 2. Vista de la choza.

Elementos anexos: Chozas de los Cantos, corral y otra choza construida en épocas recientes utilizando la piedra del muro del corral y construida en su interior, esta también se haya en la actualidad en ruinas.
