IDENTIFICACIÓN DE LA CONSTRUCCIÓN DE PIEDRA SECA EN JIMENA

FICHA Nº _ 37.

Denominación: “Corral del Llano de las Vacas nº 2”.

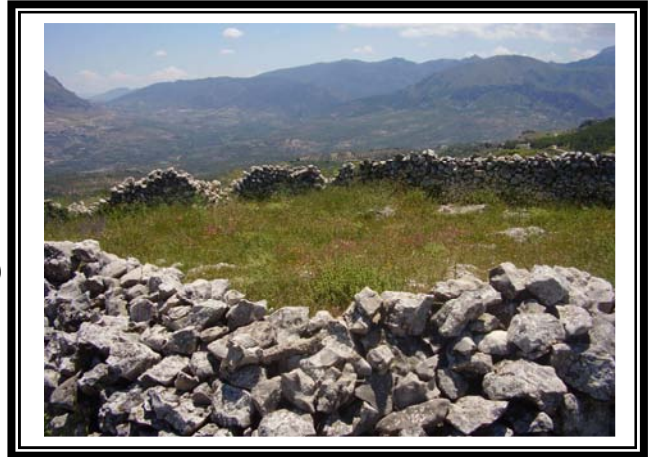
Conservación: parcialmente derruido.

Descripción: construcción de piedra en forma de cuadrilátero irregular, algo mas alargada en dirección Norte-Sur. Su finalidad era la de guardar el ganado lanar y caprino. Tiene una entrada ubicada en su lado Norte.

Actualmente el corral aun se conserva relativamente bien aunque se nota su estado de abandono, estando algunas partes de sus muros parcialmente derruidas.
