## IDENTIFICACIÓN DE LA CONSTRUCCIÓN DE PIEDRA SECA, N° 107.

**Denominación:** Chozo del Hoyo de la Sierra – Camino de Bercho

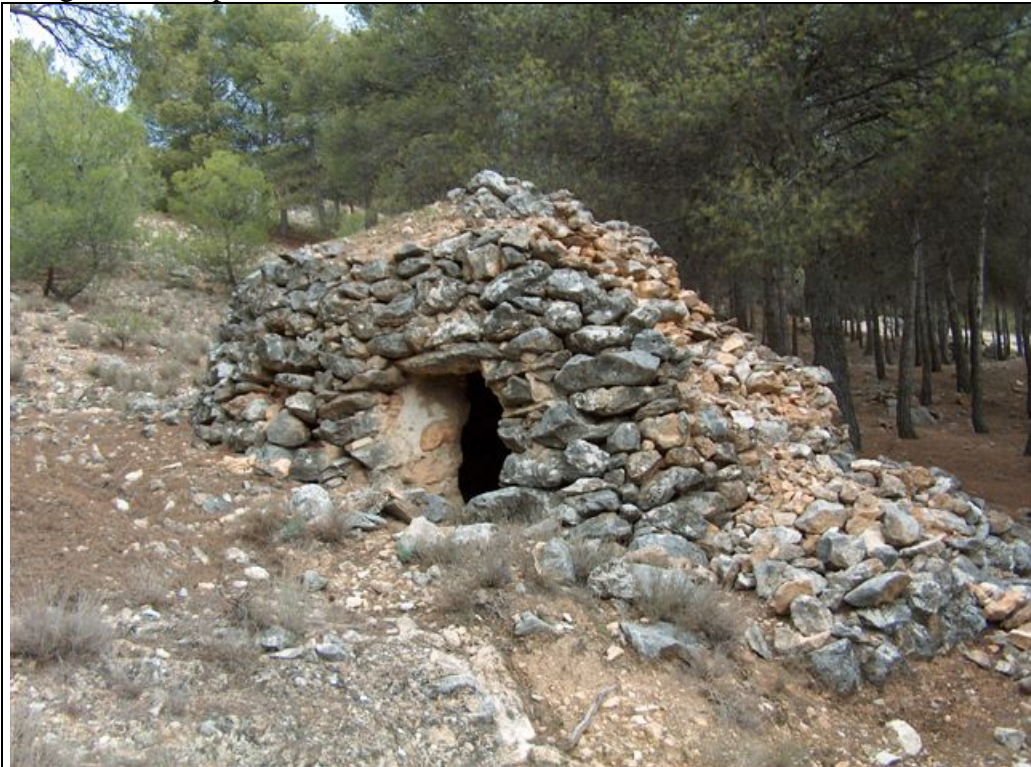
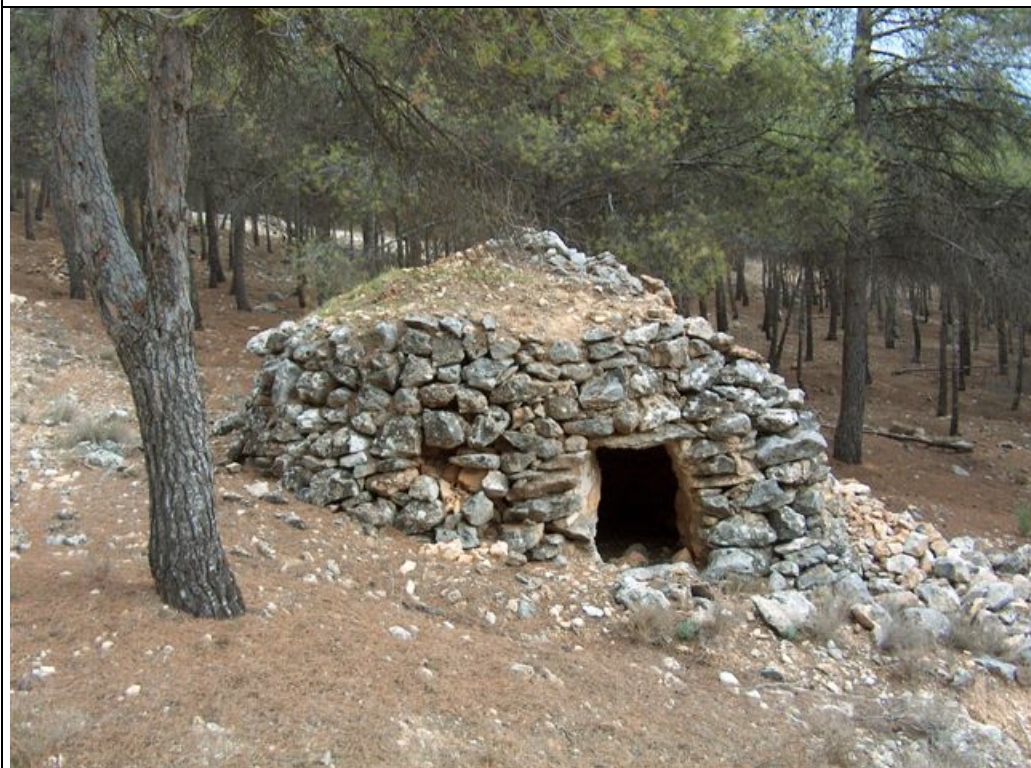
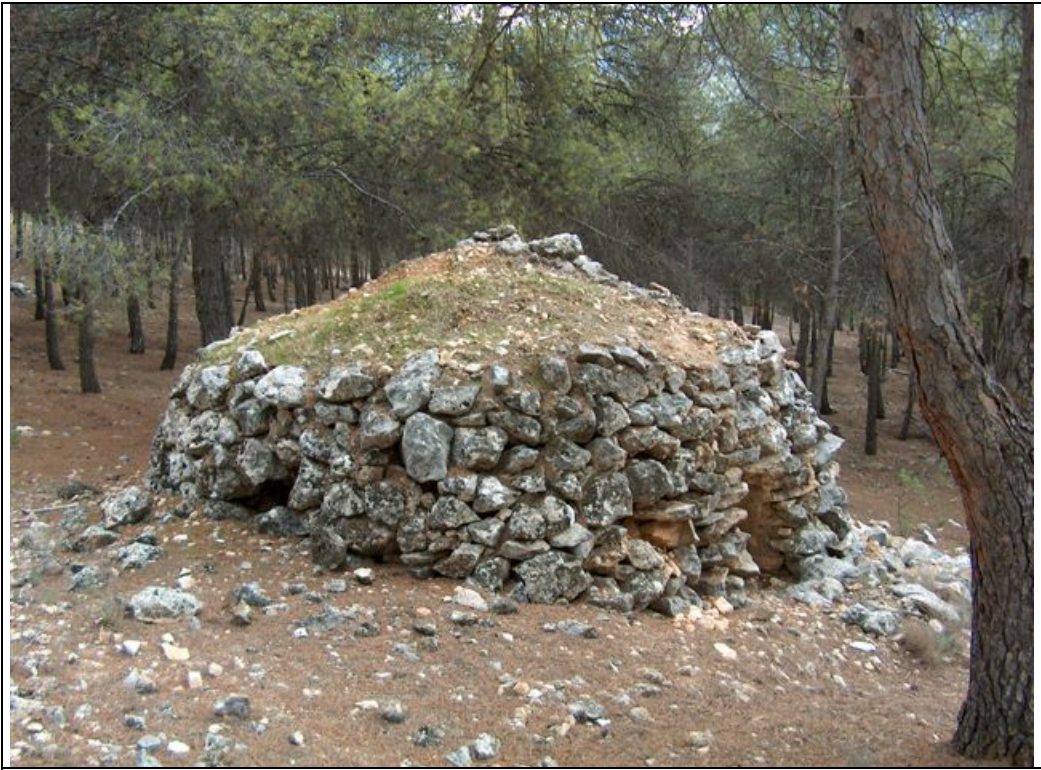
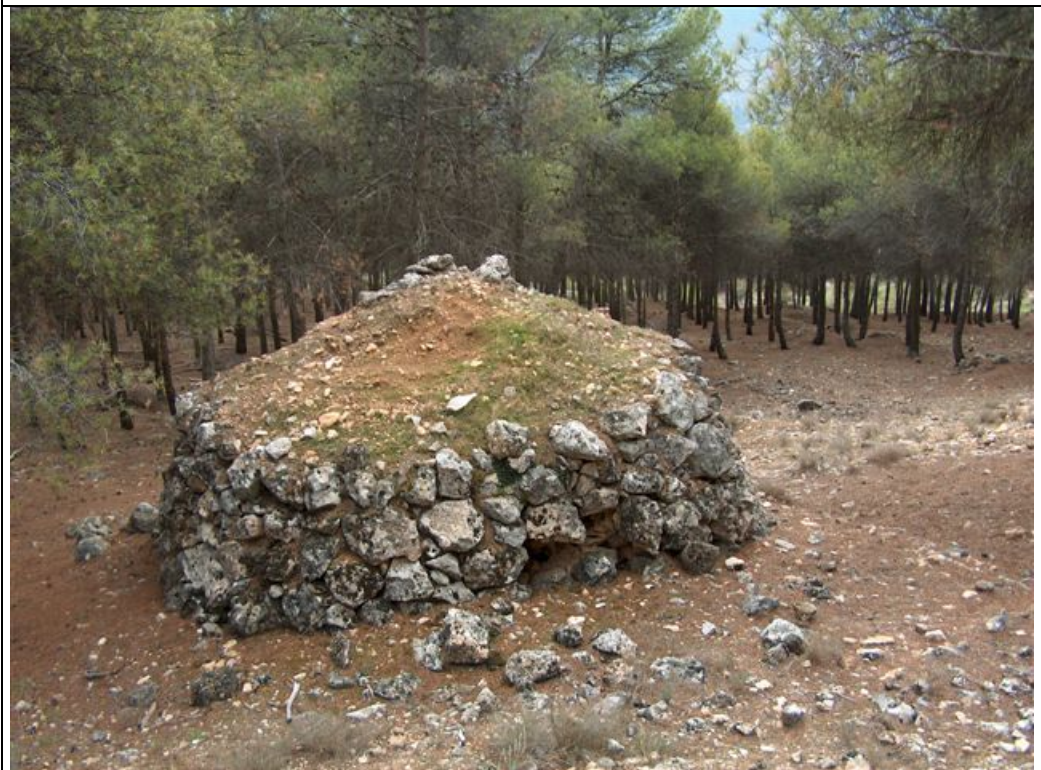
**Conservación:** Deficiente

**Forma:** pirámide cónica irregular truncada

**Dimensiones:** Diámetro interior medio: 1,90 m.; Diámetro exterior medio: 4 m.; Alto: 2,50 m. Altura interior: 2,10 m.

**Materiales:** Está construido con mampuestos calizos recogidos del entorno.

**Descripción:** El chozo está ubicado en una pendiente. Es de planta circular con irregularidades, cubierto con falsa bóveda. Tiene un orificio de acceso de 1 m. de altura y 0,60 m. de anchura media, orientado al Suroeste, con una gran piedra que hace de dintel. Los mampuestos del orificio están reforzados en los laterales con yeso, mientras que parte de los de las paredes y cúpula permiten la entrada de la luz y el viento. La cara inferior del chozo está en proceso de derrumbe. Debió servir de refugio a pastores y agricultores que cultivaban las tierras de monte de alrededor.
